Lote 4 - Rota: Contorno

FRATAR
ENGENHARIA CONSULTIVA

| Diagnóstico da Calçada | Qualidade do Serviço | |
| Endereço: Av.Contorno, 3844 | 83 | B |

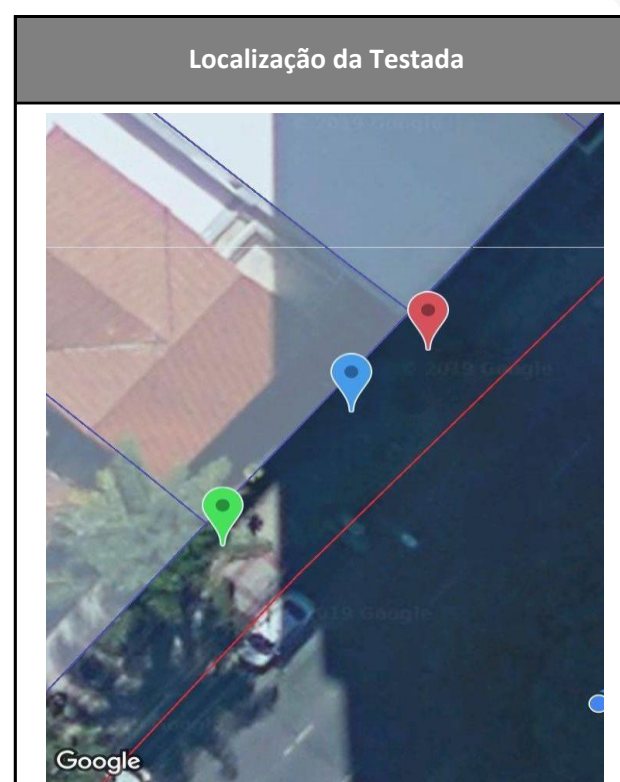
| ID | Itens Avaliados | Respostas | Nota |
|---|--|---|---|
| P_6 | Presença de desniveis ? | Médio | 3 |
| P_11 | O Passeio está no padrao da SMPU ? | Não | 0 |
| P_13 | Existe algum dispositivo de Drenagem sobre a calçada ? | Sim | 0 |
| P_16 | Classificação geral da calçada pelo pesquisador. | Ótimo(a) | 10 |
