Lote 1 - Rota: Padre Pedro Pinto

Diagnóstico da Calçada	Qualidade do Serviço	
Endereço: Rua Padre Pedro Pinto, 55	37	D
Data do Registro: 22/11/2019 11:21:21		
Num. Lote CTM: 190418000225

FRATAR
ENGENHARIA CONSULTIVA

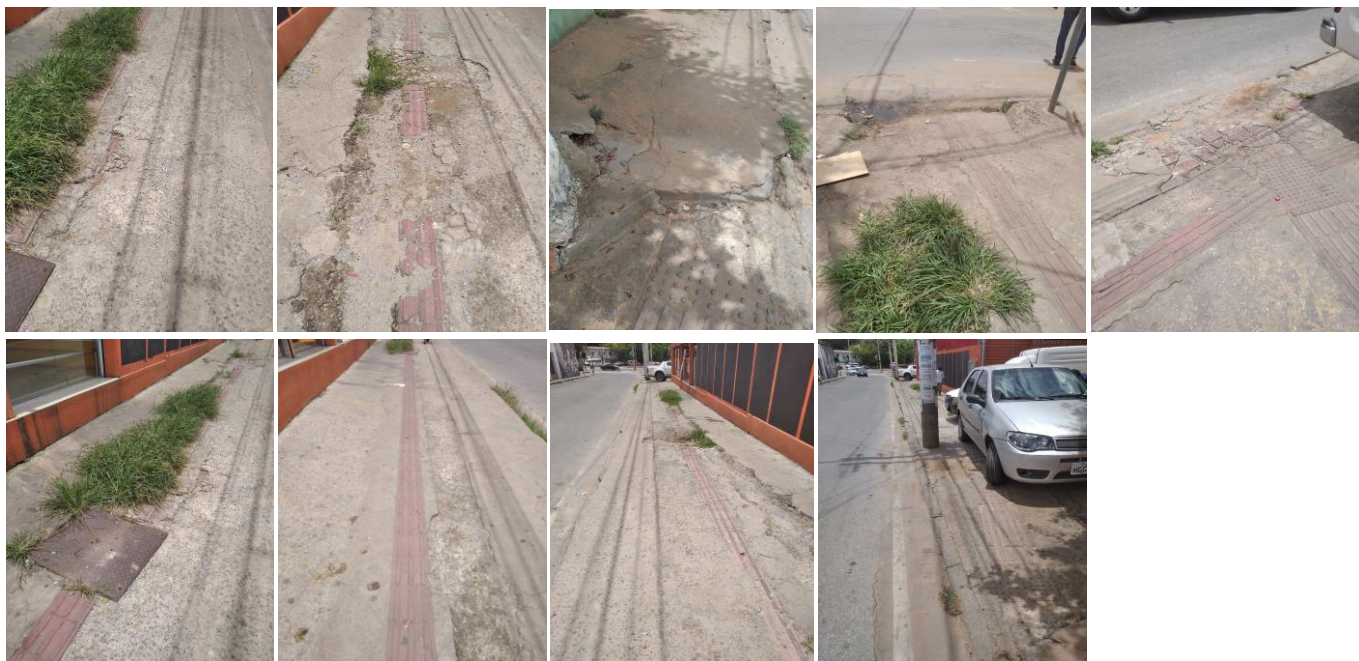
Fotos Complementares - Detalhes do Passeio

ID	Itens Avaliados	Respostas	Nota
P_1	O Mobiliario urbano está dentro da faixa de serviço de 70 cm ?	Sim	-
P_2	Qual a largura livre do Passeio ?	Acima de 1.50 m	10
P_3	Tipo de revestimento da caçada ?	Concreto	10
P_4	Existencia de Buracos ?	Poucos	5
P_5	Condições Gerais do Piso e meio-fio da calçada ?	Péssimo	0
P_6	Presença de desniveis ?	Médio	3
P_7	Tem rebaixamento de calçada para Pedestre ?	Sim	9
P_8	Possui piso tátil ao longo da Calçada ?	Sim	-
P_9	A calçada Possui Rebaixamento de Veiculos correto ?	N.A	0
P_10	Existencia de altura livre menor que 2,10 m ?	Não	-
P_11	O Passeio está no padrao da SMPU ?	Não	0
P_12	A testada possui prática de estacionamento sobre o passeio ?	Sim	0
P_13	Existe algum dispositivo de Drenagem sobre a calçada ?	Não	0
P_14	Existe PED em frente a testada ?	Não	-
P_15	Existe FTP em frente a testada ?	Não	-
P_16	Classificação geral da calçada pelo pesquisador.	Ruim	0
