# Lote 4 - Rota: Contorno

Diagnóstico da Calçada	Qualidade do Serviço	
Endereço: Av.Contorno, 6165	<b>81</b>	<b>B</b>
Data do Registro: 06/11/2019 17:09:16		
Num. Lote CTM: 90053800300

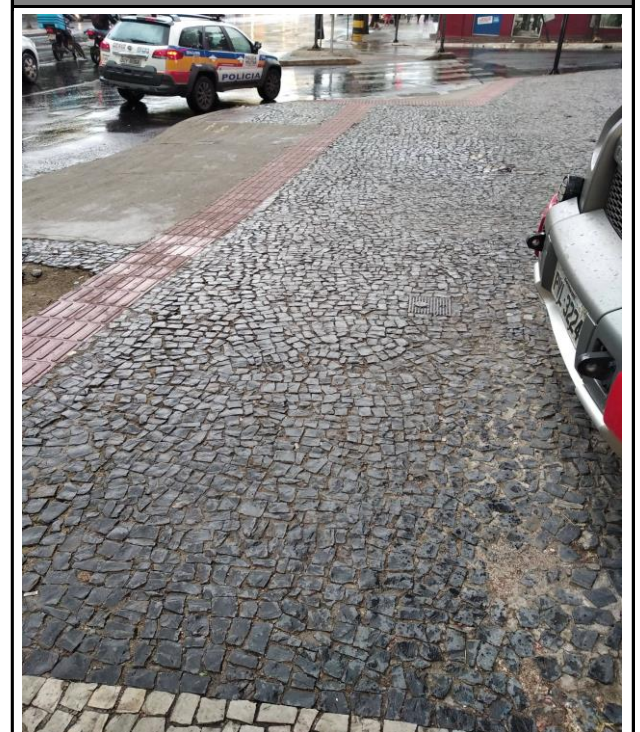
## Foto Geral

ID	Itens Avaliados	Respostas	Nota
P_1	O Mobiliário urbano está dentro da faixa de serviço de 70 cm ?	Sim	-
P_2	Qual a largura livre do Passeio ?	Acima de 1.50 m	10
P_3	Tipo de revestimento da calçada ?	Pedra Portuguesa	8
P_4	Existencia de Buracos ?	Poucos	5
P_5	Condições Gerais do Piso e meio-fio da calçada ?	Ótimo(a)	10
P_6	Presença de desniveis ?	Nenhum	10
P_7	Tem rebaixamento de calçada para Pedestre ?	Sim	8
P_8	Possui piso tátil ao longo da Calçada ?	Sim	-
P_9	A calçada Possui Rebaixamento de Veiculos correto ?	Sim	10
P_10	Existencia de altura livre menor que 2,10 m ?	Não	-
P_11	O Passeio está no padrao da SMPU ?	Não	0
P_12	A testada possui prática de estacionamento sobre o passeio ?	Não	10
P_13	Existe algum dispositivo de Drenagem sobre a calçada ?	Não	0
P_14	Existe PED em frente a testada ?	Não	-
P_15	Existe FTP em frente a testada ?	Sim	-
P_16	Classificação geral da calçada pelo pesquisador.	Ótimo(a)	10

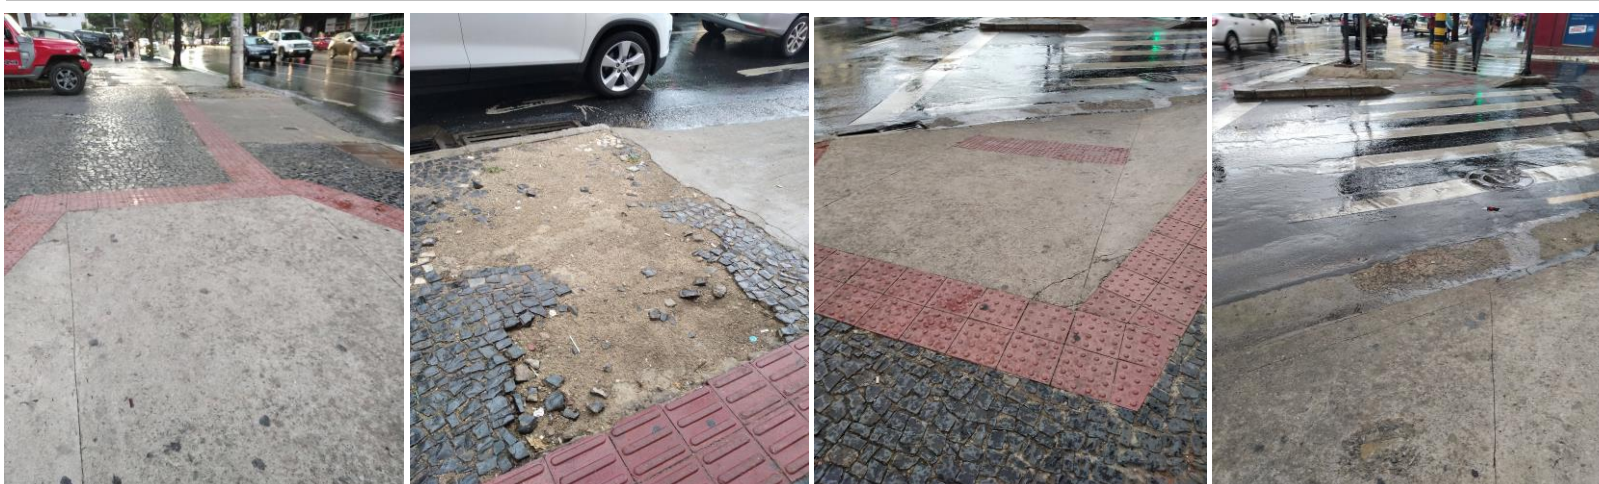
## Fotos Complementares - Detalhes do Passeio

ID	Itens Avaliados	Respostas	Nota
P_7_1	Qual tipo do Rebaixo ?	Rebaixo Tipo 1 (trapézio)	0
P_7_1_1	Se for do Tipo 1, Passeio possui largura livre de 1,2 m ?	Sim	0
P_7_1_2	Se for do Tipo 1, O rebaixo tem abas conforme a norma ?	Não	-1
P_7_2	A rampa do rebaixo tem Inclinação da norma (8,33%) ?	Sim	0
P_7_3	O rebaixo possui piso tátil ?	Tem só piso de alerta	-1
P_7_3_1	O piso tátil de alerta e direcional do rebaixo está conforme a norma ?	Sim	0
P_8_1	O piso tátil está no eixo da faixa livre ?	Sim	0
P_8_2	Se tem uma leve mudança de direção está conforme a norma ?	Não	0
P_8_3	Se tem mudança de direção de 90º ou maior está conforme a norma ?	0	0
P_8_4	Se tem mudança de direção de três faixas direcionais está conforme a norma ?	0	0
P_8_5	Se tem mudança de direção de quatro faixas direcionais está conforme a norma?	0	0
P_8_6	Tem piso tátil em pontos de ônibus conforme a norma?	N.A	0
P_8_7	O piso tátil tem conexão com os lotes vizinhos?	Sim	0

P_8_8	O piso tátil está em boas condições aparentes?	Sim	0
P_8_9	O piso tátil apresenta desenho com bom senso?	Sim	0
P_13_1	Dispositivo de Drenagem está devidamente instalado e bem conservado?	0	0
P_13_2	Dispositivo de Drenagem oferece risco para caminhamento seguro de pedestre?	0	0
