Diagnóstico da Calçada	Qualidade do Serviço	
Endereço: Av. Augusto de Lima, 1168	<b>65</b>	<b>C</b>
Data do Registro: 07/11/2019 10:56:21		
Num. Lote CTM: 10362200095

Diagnóstico da Calçada	Qualidade do Serviço		Complemento do Diagnóstico
Endereço: Av. Augusto de Lima, 1168 Data do Registro: 07/11/2019 10:56:21 Num. Lote CTM: 10362200095	65	C

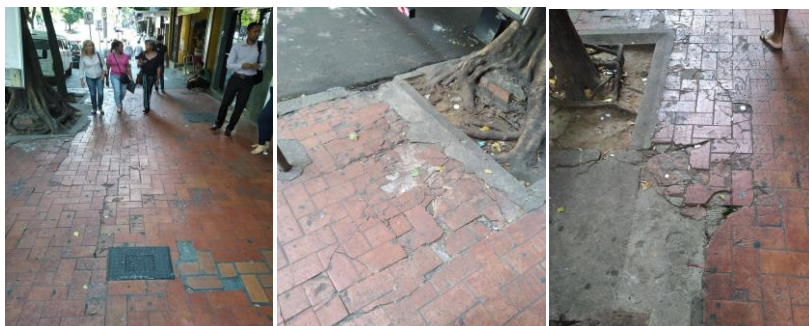
### Fotos Complementares - Detalhes do Passeio

ID	Itens Avaliados	Respostas	Nota
P_1	O Mobiliario urbano está dentro da faixa de serviço de 70 cm ?	Sim	-
P_2	Qual a largura livre do Passeio ?	Acima de 1.50 m	10
P_3	Tipo de revestimento da caçada ?	Ladrilho Hidráulico	10
P_4	Existencia de Buracos ?	Poucos	5
P_5	Condições Gerais do Piso e meio-fio da calçada ?	Regular	5
P_6	Presença de desniveis ?	Nenhum	10
P_7	Tem rebaixamento de calçada para Pedestre ?	Não	10
P_8	Possui piso tátil ao longo da Calçada ?	Não	-
P_9	A calçada Possui Rebaixamento de Veiculos correto ?	N.A	0
P_10	Existencia de altura livre menor que 2,10 m ?	Não	-
P_11	O Passeio está no padrao da SMPU ?	Não	0
P_12	A testada possui prática de estacionamento sobre o passeio ?	Não	10
P_13	Existe algum dispositivo de Drenagem sobre a calçada ?	Não	0
P_14	Existe PED em frente a testada ?	Não	-
P_15	Existe FTP em frente a testada ?	Não	-
P_16	Classificação geral da calçada pelo pesquisador.	Regular	5
