Diagnóstico da Calçada	Qualidade do Serviço	
Endereço: Av. Olegário Maciel, 2161	75	B
Data do Registro: 05/11/2019 10:30:35		
Num. Lote CTM: 10058000255

Diagnóstico da Calçada	Qualidade do Serviço		Complemento do Diagnóstico
Endereço: Av. Olegário Maciel, 2161 Data do Registro: 05/11/2019 10:30:35 Num. Lote CTM: 10058000255	75	B

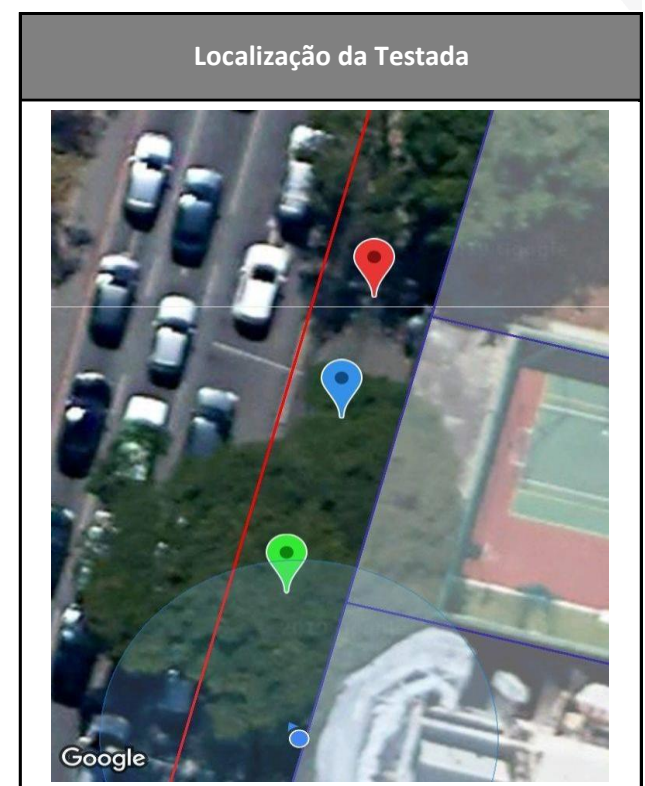
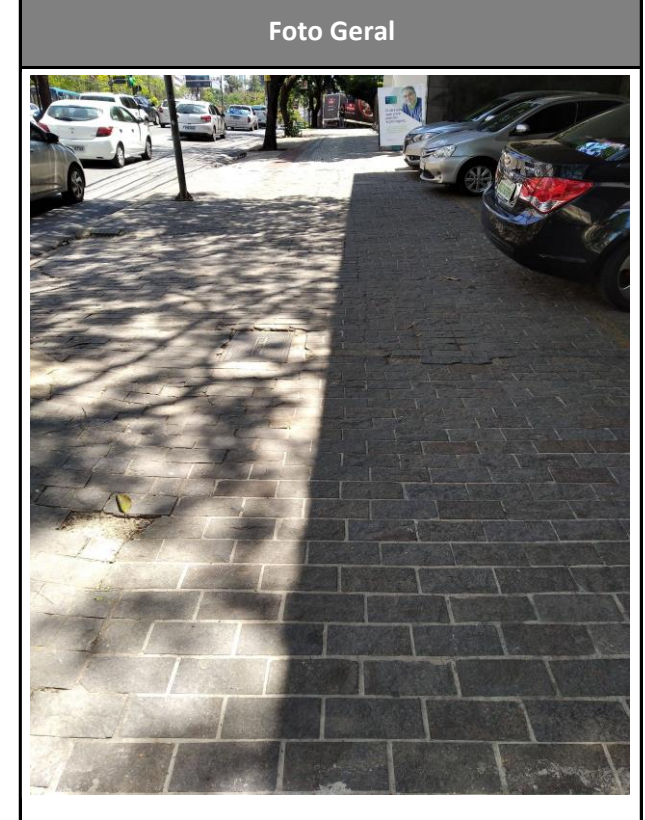
ID	Itens Avaliados	Respostas	Nota
P_1	O Mobiliário urbano está dentro da faixa de serviço de 70 cm ?	Sim	-
P_2	Qual a largura livre do Passeio ?	Acima de 1.50 m	10
P_3	Tipo de revestimento da calçada ?	Outro	0
P_4	Existencia de Buracos ?	Poucos	5
P_5	Condições Gerais do Piso e meio-fio da calçada ?	Ótimo(a)	10
P_6	Presença de desniveis ?	Nenhum	10
P_7	Tem rebaixamento de calçada para Pedestre ?	Não	10
P_8	Possui piso tátil ao longo da Calçada ?	Não	-
P_9	A calçada Possui Rebaixamento de Veiculos correto ?	Sim	10
P_10	Existencia de altura livre menor que 2,10 m ?	Não	-
P_11	O Passeio está no padrao da SMPU ?	Não	0
P_12	A testada possui prática de estacionamento sobre o passeio ?	Não	10
P_13	Existe algum dispositivo de Drenagem sobre a calçada ?	Não	0
P_14	Existe PED em frente a testada ?	Não	-
P_15	Existe FTP em frente a testada ?	Não	-
P_16	Classificação geral da calçada pelo pesquisador.	Ótimo(a)	10
