Lote 4 - Rota: Raja Gabágia

Diagnóstico da Calçada	Qualidade do Serviço	
Endereço: Av. Raja Gabaglia, 1740	84	B
Data do Registro: 07/11/2019 11:19:22		
Num. Lote CTM: 91032600755

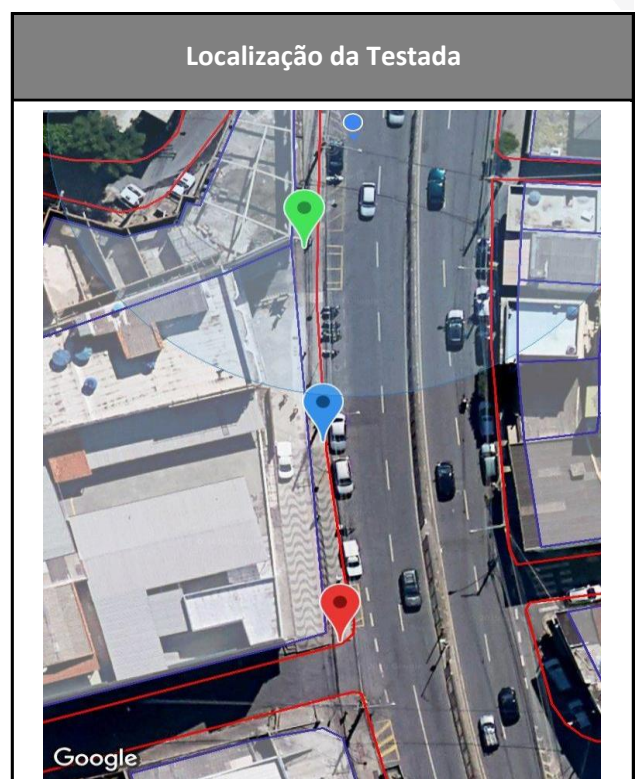
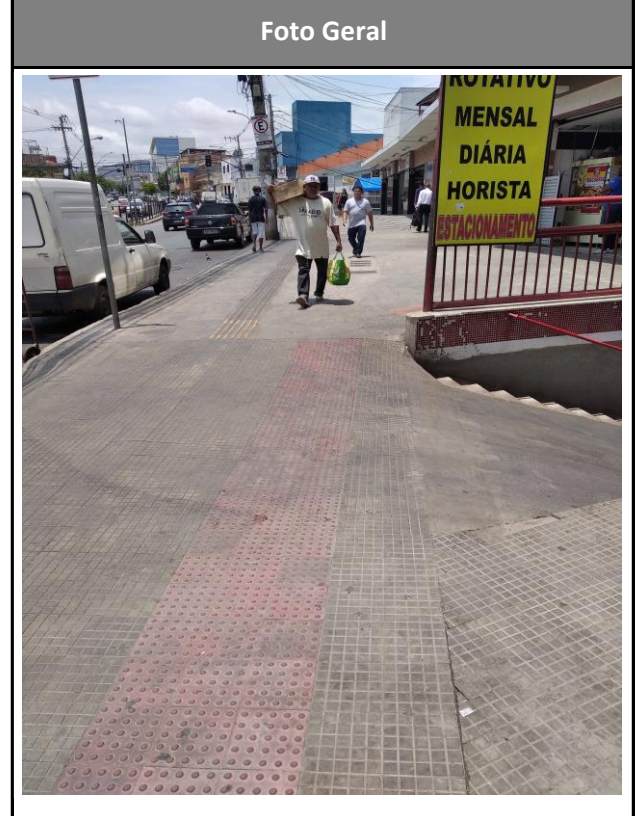
ID	Itens Avaliados	Respostas	Nota
P_1	O Mobiliário urbano está dentro da faixa de serviço de 70 cm ?	Sim	-
P_2	Qual a largura livre do Passeio ?	Acima de 1.50 m	10
P_3	Tipo de revestimento da calçada ?	Concreto	10
P_4	Existencia de Buracos ?	Nenhum	10
P_5	Condições Gerais do Piso e meio-fio da calçada ?	Ótimo(a)	10
P_6	Presença de desniveis ?	Nenhum	10
P_7	Tem rebaixamento de calçada para Pedestre ?	Sim	9
P_8	Possui piso tátil ao longo da Calçada ?	Sim	-
P_9	A calçada Possui Rebaixamento de Veiculos correto ?	Sim	10
P_10	Existencia de altura livre menor que 2,10 m ?	Não	-
P_11	O Passeio está no padrao da SMPU ?	Não	0
P_12	A testada possui prática de estacionamento sobre o passeio ?	Não	10
P_13	Existe algum dispositivo de Drenagem sobre a calçada ?	Não	0
P_14	Existe PED em frente a testada ?	Não	-
P_15	Existe FTP em frente a testada ?	Não	-
P_16	Classificação geral da calçada pelo pesquisador.	Regular	5

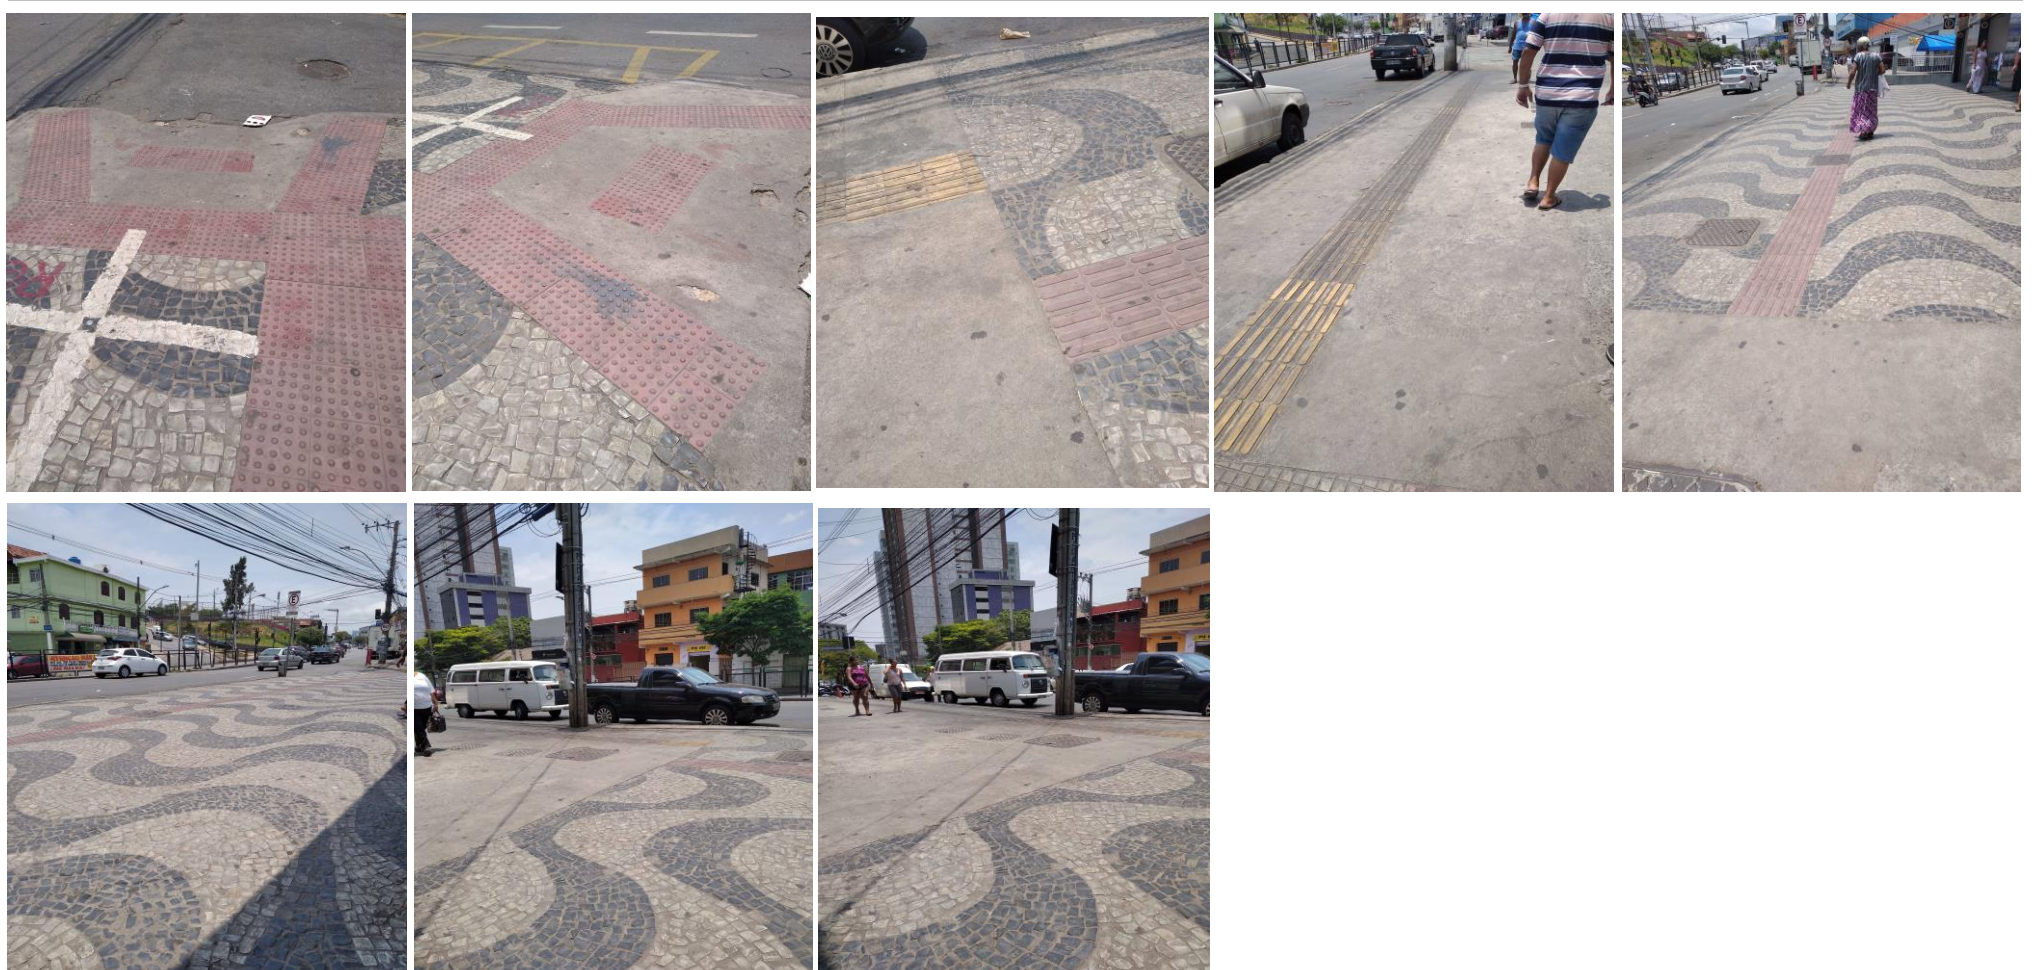
Fotos Complementares - Detalhes do Passeio

ID	Itens Avaliados	Respostas	Nota
P_7_1	Qual tipo do Rebaixo ?	Outro	0
P_7_1_1	Se for do Tipo 1, Passeio possui largura livre de 1,2 m ?	0	0
P_7_1_2	Se for do Tipo 1, O rebaixo tem abas conforme a norma ?	0	0
P_7_2	A rampa do rebaixo tem Inclinação da norma (8,33%) ?	Sim	0
P_7_3	O rebaixo possui piso tátil ?	Não tem nenhum	-1
P_7_3_1	O piso tátil de alerta e direcional do rebaixo está conforme a norma ?	0	0
P_8_1	O piso tátil está no eixo da faixa livre ?	Não	0
P_8_2	Se tem uma leve mudança de direção está conforme a norma ?	Sim	0
P_8_3	Se tem mudança de direção de 90º ou maior está conforme a norma ?	Não	0
P_8_4	Se tem mudança de direção de três faixas direcionais está conforme a norma ?	Não	0
P_8_5	Se tem mudança de direção de quatro faixas direcionais está conforme a norma?	N.A	0
P_8_6	Tem piso tátil em pontos de ônibus conforme a norma?	N.A	0
P_8_7	O piso tátil tem conexão com os lotes vizinhos?	Sim	0

P_8_8	O piso tátil está em boas condições aparentes?	Sim	0
P_8_9	O piso tátil apresenta desenho com bom senso?	Sim	0
P_13_1	Dispositivo de Drenagem está devidamente instalado e bem conservado?	0	0
P_13_2	Dispositivo de Drenagem oferece risco para caminhamento seguro de pedestre?	0	0
