Lote 4 - Rota: Contorno

FRATAR
ENGENHARIA CONSULTIVA

Diagnóstico da Calçada	Qualidade do Serviço	
Endereço: Av.Contorno, 1843	55	C
Data do Registro: 01/11/2019 16:54:36		
Num. Lote CTM: 60006300165

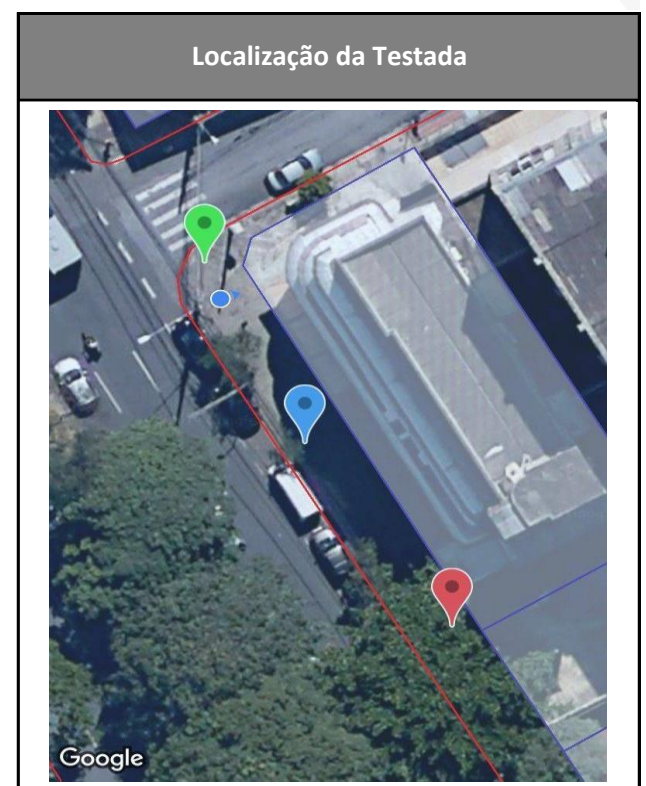
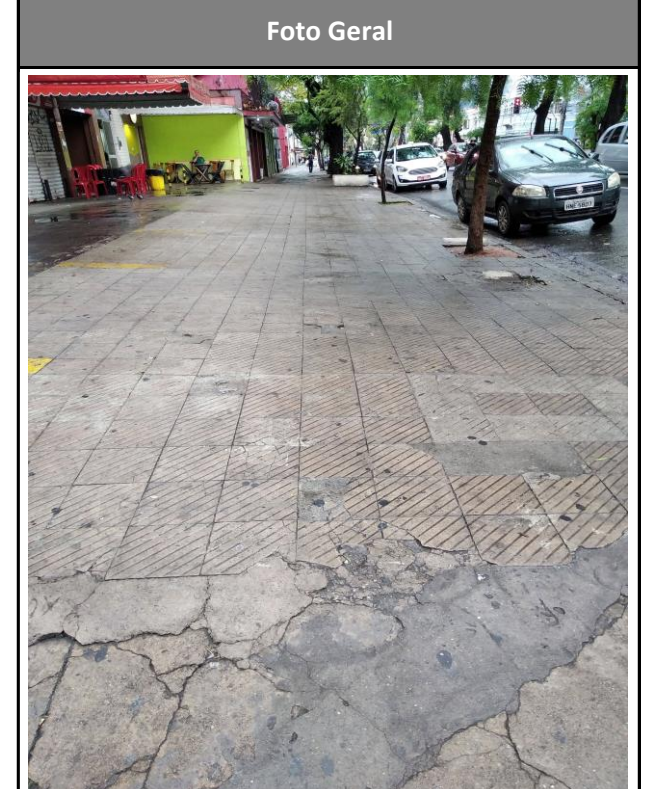
ID	Itens Avaliados	Respostas	Nota
P_1	O Mobiliário urbano está dentro da faixa de serviço de 70 cm ?	Sim	-
P_2	Qual a largura livre do Passeio ?	Acima de 1.50 m	10
P_3	Tipo de revestimento da calçada ?	Ladrilho Hidráulico	10
P_4	Existencia de Buracos ?	Poucos	5
P_5	Condições Gerais do Piso e meio-fio da calçada ?	Ótimo(a)	10
P_6	Presença de desniveis ?	Severo	0
P_7	Tem rebaixamento de calçada para Pedestre ?	Não, mas deveria ter.	0
P_8	Possui piso tátil ao longo da Calçada ?	Não	-
P_9	A calçada Possui Rebaixamento de Veiculos correto ?	N.A	0
P_10	Existencia de altura livre menor que 2,10 m ?	Não	-
P_11	O Passeio está no padrao da SMPU ?	Não	0
P_12	A testada possui prática de estacionamento sobre o passeio ?	Não	10
P_13	Existe algum dispositivo de Drenagem sobre a calçada ?	Não	0
P_14	Existe PED em frente a testada ?	Não	-
P_15	Existe FTP em frente a testada ?	Sim	-
P_16	Classificação geral da calçada pelo pesquisador.	Ótimo(a)	10
