Diagnóstico da Calçada	Qualidade do Serviço	
Endereço: Rua Monteiro Lobato, 30	68	C
Data do Registro: 28/10/2019 11:18:56		
Num. Lote CTM: 140233900295

Diagnóstico da Calçada	Qualidade do Serviço		Complemento do Diagnóstico
Endereço: Rua Monteiro Lobato, 30 Data do Registro: 28/10/2019 11:18:56 Num. Lote CTM: 140233900295	68	C

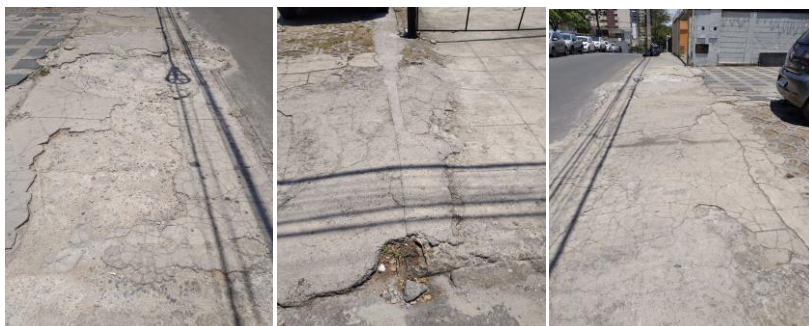
Fotos Complementares - Detalhes do Passeio

ID	Itens Avaliados	Respostas	Nota
P_1	O Mobiliário urbano está dentro da faixa de serviço de 70 cm ?	Sim	-
P_2	Qual a largura livre do Passeio ?	Entre 1.20 m e 1.50 m	6
P_3	Tipo de revestimento da calçada ?	Concreto	10
P_4	Existência de Buracos ?	Poucos	5
P_5	Condições Gerais do Piso e meio-fio da calçada ?	Regular	5
P_6	Presença de desníveis ?	Leve	7
P_7	Tem rebaixamento de calçada para Pedestre ?	Não	10
P_8	Possui piso tátil ao longo da Calçada ?	Não	-
P_9	A calçada Possui Rebaixamento de Veículos correto ?	Sim	10
P_10	Existência de altura livre menor que 2,10 m ?	Não	-
P_11	O Passeio está no padrão da SMPU ?	Não	0
P_12	A testada possui prática de estacionamento sobre o passeio ?	Não	10
P_13	Existe algum dispositivo de Drenagem sobre a calçada ?	Não	0
P_14	Existe PED em frente a testada ?	Não	-
P_15	Existe FTP em frente a testada ?	Não	-
P_16	Classificação geral da calçada pelo pesquisador.	Regular	5
