Diagnóstico da Calçada	Qualidade do Serviço	
Endereço: Av. Afonso Pena, 3130	<b>73</b>	<b>B</b>
Data do Registro: 02/11/2019 11:14:40		
Num. Lote CTM: 10075300220

# Lote 5 - Rota: Afonso Pena

**FRATAR**  
ENGENHARIA CONSULTIVA

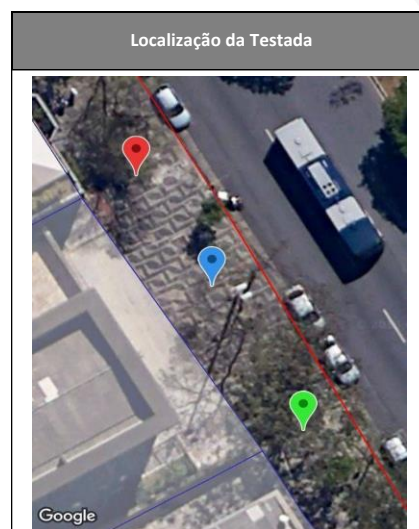
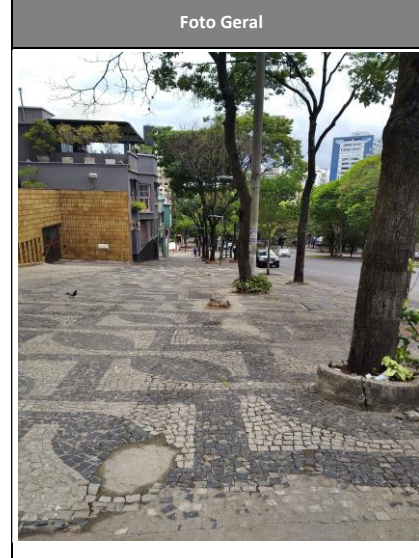
ID	Itens Avaliados	Respostas	Nota
P_1	O Mobiliário urbano está dentro da faixa de serviço de 70 cm ?	Sim	-
P_2	Qual a largura livre do Passeio ?	Acima de 1.50 m	4
P_3	Tipo de revestimento da calçada ?	Pedra Portuguesa	10
P_4	Existência de Buracos ?	Poucos	5
P_5	Condições Gerais do Piso e meio-fio da calçada ?	Regular	5
P_6	Presença de desníveis ?	Nenhum	7
P_7	Tem rebaixamento de calçada para Pedestre ?	Não	10
P_8	Possui piso tátil ao longo da Calçada ?	Não	-
P_9	A calçada Possui Rebaixamento de Veículos correto ?	Sim	10
P_10	Existência de altura livre menor que 2,10 m ?	Não	-
P_11	O Passeio está no padrão da SMPU ?	Não	0
P_12	A testada possui prática de estacionamento sobre o passeio ?	Não	10
P_13	Existe algum dispositivo de Drenagem sobre a calçada ?	Sim	0
P_14	Existe PED em frente a testada ?	Não	-
P_15	Existe FTP em frente a testada ?	Não	-
P_16	Classificação geral da calçada pelo pesquisador.	Regular	5
