Diagnóstico da Calçada	Qualidade do Serviço	
Endereço: Av. Nossa Sra. Do Carmo, s/nº	34	D
Data do Registro: 12/11/2019 11:47:01		
Num. Lote CTM: 90356402200

Diagnóstico da Calçada	Qualidade do Serviço		Complemento do Diagnóstico
Endereço: Av. Nossa Sra. Do Carmo, s/nº Data do Registro: 12/11/2019 11:47:01 Num. Lote CTM: 90356402200	34	D

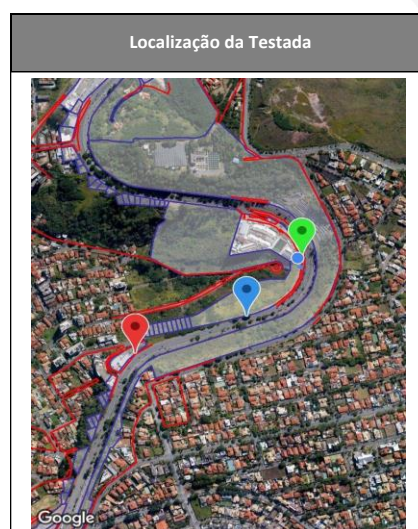
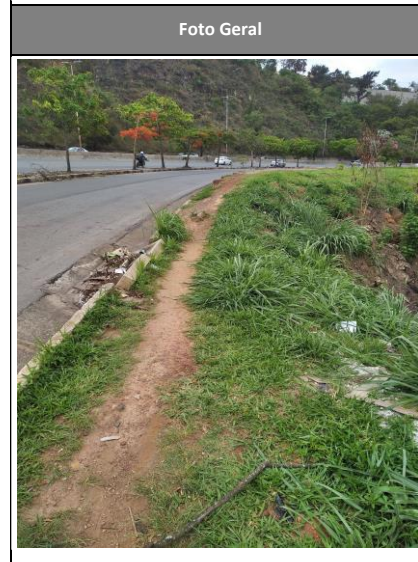
ID	Itens Avaliados	Respostas	Nota
P_1	O Mobiliário urbano está dentro da faixa de serviço de 70 cm ?	Não	-
P_2	Qual a largura livre do Passeio ?	Entre 0.80 m e 1.20 m	10
P_3	Tipo de revestimento da calçada ?	Terra	10
P_4	Existência de Buracos ?	Nenhum	5
P_5	Condições Gerais do Piso e meio-fio da calçada ?	Péssimo	10
P_6	Presença de desníveis ?	Nenhum	10
P_7	Tem rebaixamento de calçada para Pedestre ?	Não	0
P_8	Possui piso tátil ao longo da Calçada ?	Não	-
P_9	A calçada Possui Rebaixamento de Veículos correto ?	N.A	10
P_10	Existência de altura livre menor que 2,10 m ?	Não	-
P_11	O Passeio está no padrão da SMPU ?	N.A	0
P_12	A testada possui prática de estacionamento sobre o passeio ?	Não	10
P_13	Existe algum dispositivo de Drenagem sobre a calçada ?	Não	0
P_14	Existe PED em frente a testada ?	Não	-
P_15	Existe FTP em frente a testada ?	Não	-
P_16	Classificação geral da calçada pelo pesquisador.	Ruim	10
