Lote 1 - Rota: Padre Pedro Pinto

Diagnóstico da Calçada	Qualidade do Serviço	
Endereço: Rua Padre Pedro Pinto, 2001	55	C
Data do Registro: 21/11/2019 12:11:22		
Num. Lote CTM: 190695400205

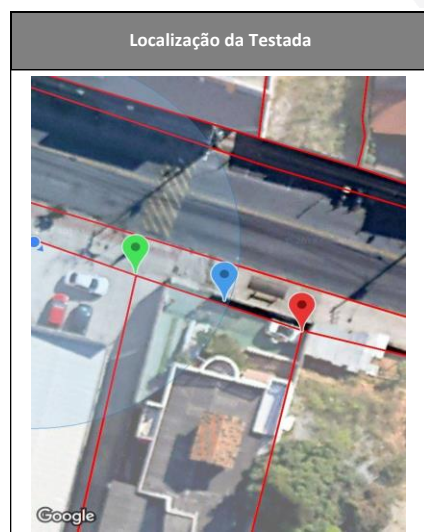
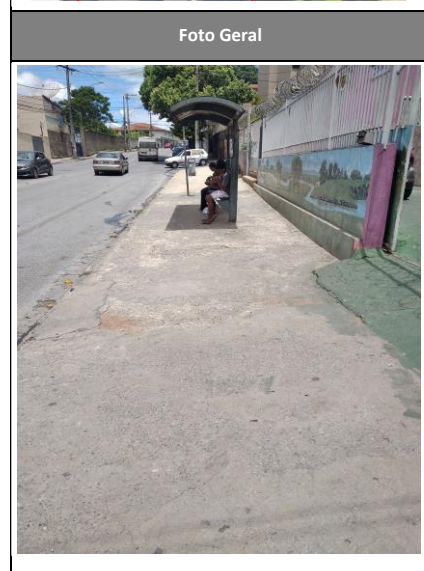
ID	Itens Avaliados	Respostas	Nota
P_1	O Mobiliário urbano está dentro da faixa de serviço de 70 cm ?	Não	-
P_2	Qual a largura livre do Passeio ?	Acima de 1.50 m	10
P_3	Tipo de revestimento da calçada ?	Concreto	10
P_4	Existência de Buracos ?	Poucos	5
P_5	Condições Gerais do Piso e meio-fio da calçada ?	Péssimo	0
P_6	Presença de desníveis ?	Nenhum	10
P_7	Tem rebaixamento de calçada para Pedestre ?	Não	10
P_8	Possui piso tátil ao longo da Calçada ?	Não	-
P_9	A calçada Possui Rebaixamento de Veículos correto ?	Não	0
P_10	Existência de altura livre menor que 2,10 m ?	Não	-
P_11	O Passeio está no padrão da SMPU ?	Não	0
P_12	A testada possui prática de estacionamento sobre o passeio ?	Não	10
P_13	Existe algum dispositivo de Drenagem sobre a calçada ?	Não	0
P_14	Existe PED em frente a testada ?	Sim	-
P_15	Existe FTP em frente a testada ?	Não	-
P_16	Classificação geral da calçada pelo pesquisador.	Ruim	0
