Diagnóstico da Calçada	Qualidade do Serviço	
Endereço: Av. Abílio Machado, s/nº	70	C
Data do Registro: 11/11/2019 17:19:38		
Num. Lote CTM: 130629200670

Lote 1 - Rota: Noroeste

FRATAR
ENGENHARIA CONSULTIVA

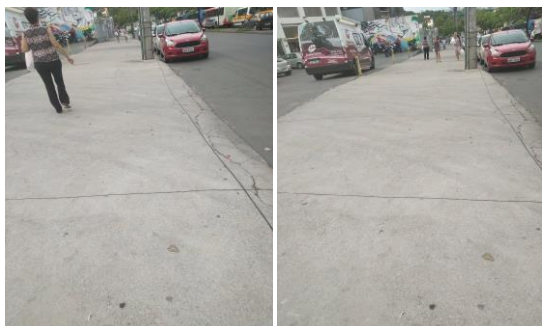
Fotos Complementares - Detalhes do Passeio
