Lote 4 - Rota: Contorno

FRATAR
ENGENHARIA CONSULTIVA

Diagnóstico da Calçada	Qualidade do Serviço	
Endereço: Av.Contorno, 1423	73	B
Data do Registro: 01/11/2019 14:11:38		
Num. Lote CTM: 40011500050

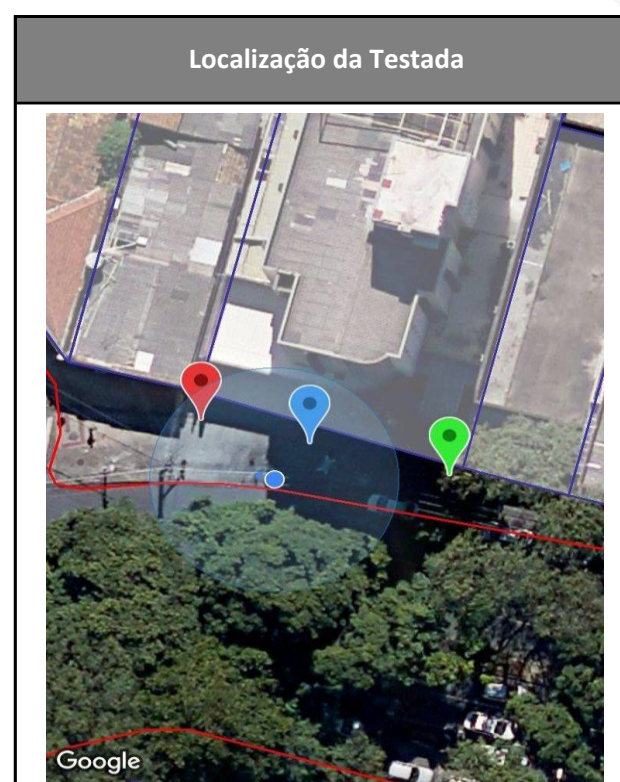
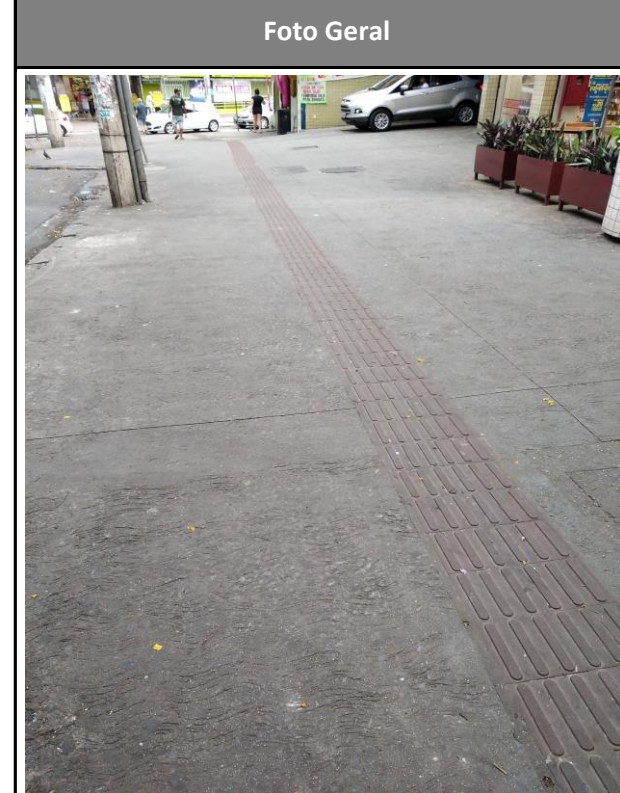
ID	Itens Avaliados	Respostas	Nota
P_1	O Mobiliário urbano está dentro da faixa de serviço de 70 cm ?	Sim	-
P_2	Qual a largura livre do Passeio ?	Acima de 1.50 m	10
P_3	Tipo de revestimento da calçada ?	Concreto	10
P_4	Existencia de Buracos ?	Nenhum	10
P_5	Condições Gerais do Piso e meio-fio da calçada ?	Ótimo(a)	10
P_6	Presença de desniveis ?	Médio	3
P_7	Tem rebaixamento de calçada para Pedestre ?	Não	10
P_8	Possui piso tátil ao longo da Calçada ?	Sim	-
P_9	A calçada Possui Rebaixamento de Veiculos correto ?	Não	0
P_10	Existencia de altura livre menor que 2,10 m ?	Não	-
P_11	O Passeio está no padrao da SMPU ?	Não	0
P_12	A testada possui prática de estacionamento sobre o passeio ?	Não	10
P_13	Existe algum dispositivo de Drenagem sobre a calçada ?	Não	0
P_14	Existe PED em frente a testada ?	Não	-
P_15	Existe FTP em frente a testada ?	Não	-
P_16	Classificação geral da calçada pelo pesquisador.	Ótimo(a)	10
