Lote 4 - Rota: Raja Gabaglia

FRATAR
ENGENHARIA CONSULTIVA

Diagnóstico da Calçada	Qualidade do Serviço	
Endereço: Av. Raja Gabaglia, 1580 Data do Registro: 07/11/2019 10:36:17 Num. Lote CTM: 90976200390	83	B

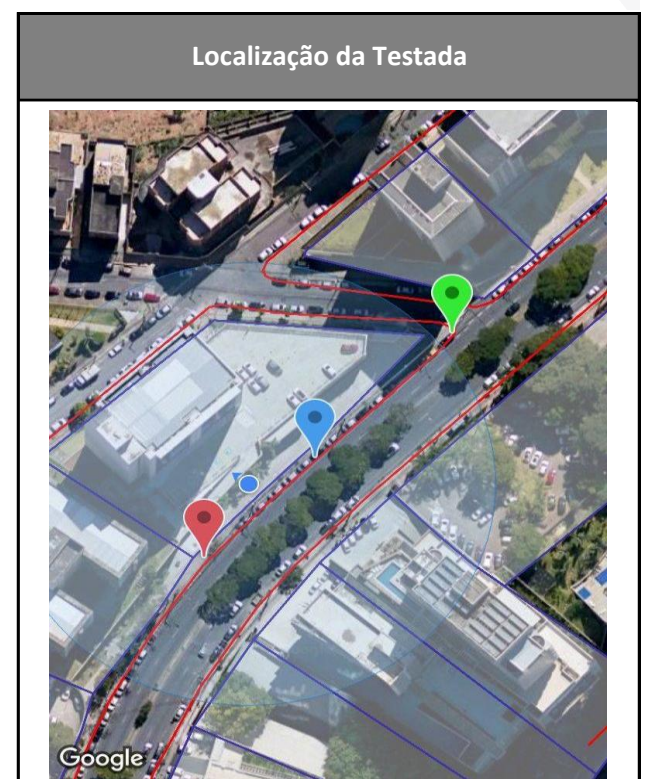
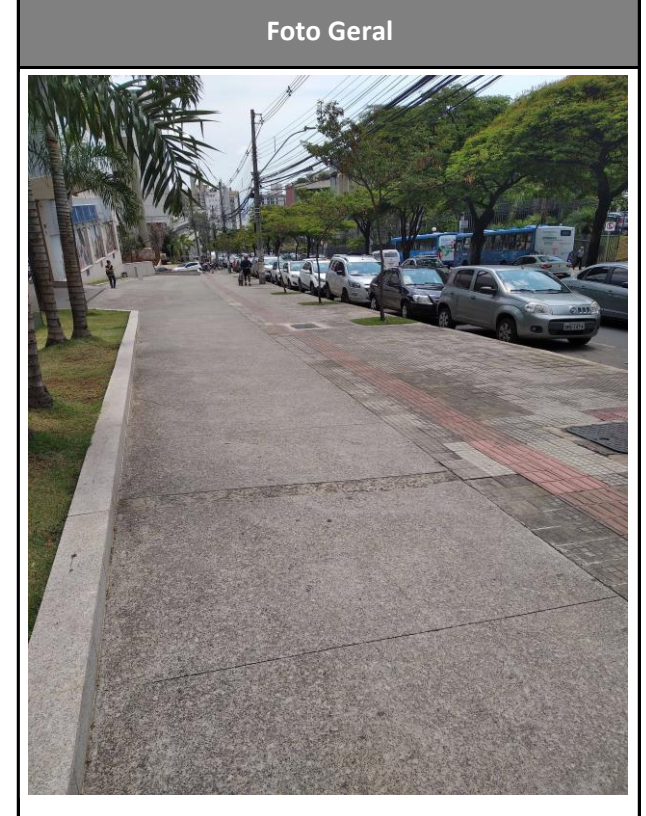
ID	Itens Avaliados	Respostas	Nota
P_1	O Mobiliário urbano está dentro da faixa de serviço de 70 cm ?	Sim	-
P_2	Qual a largura livre do Passeio ?	Acima de 1.50 m	10
P_3	Tipo de revestimento da calçada ?	Ladrilho Hidráulico	10
P_4	Existencia de Buracos ?	Nenhum	10
P_5	Condições Gerais do Piso e meio-fio da calçada ?	Ótimo(a)	10
P_6	Presença de desniveis ?	Nenhum	10
P_7	Tem rebaixamento de calçada para Pedestre ?	Sim	8
P_8	Possui piso tátil ao longo da Calçada ?	Sim	-
P_9	A calçada Possui Rebaixamento de Veiculos correto ?	Sim	10
P_10	Existencia de altura livre menor que 2,10 m ?	Não	-
P_11	O Passeio está no padrao da SMPU ?	Sim	5
P_12	A testada possui prática de estacionamento sobre o passeio ?	Sim	0
P_13	Existe algum dispositivo de Drenagem sobre a calçada ?	Não	0
P_14	Existe PED em frente a testada ?	Não	-
P_15	Existe FTP em frente a testada ?	Não	-
P_16	Classificação geral da calçada pelo pesquisador.	Ótimo(a)	10
