Lote 4 - Rota: Contorno

FRATAR
ENGENHARIA CONSULTIVA

Diagnóstico da Calçada	Qualidade do Serviço	
Endereço: Av.Contorno, 1991	85	B
Data do Registro: 04/11/2019 15:37:06		
Num. Lote CTM: 60005000220

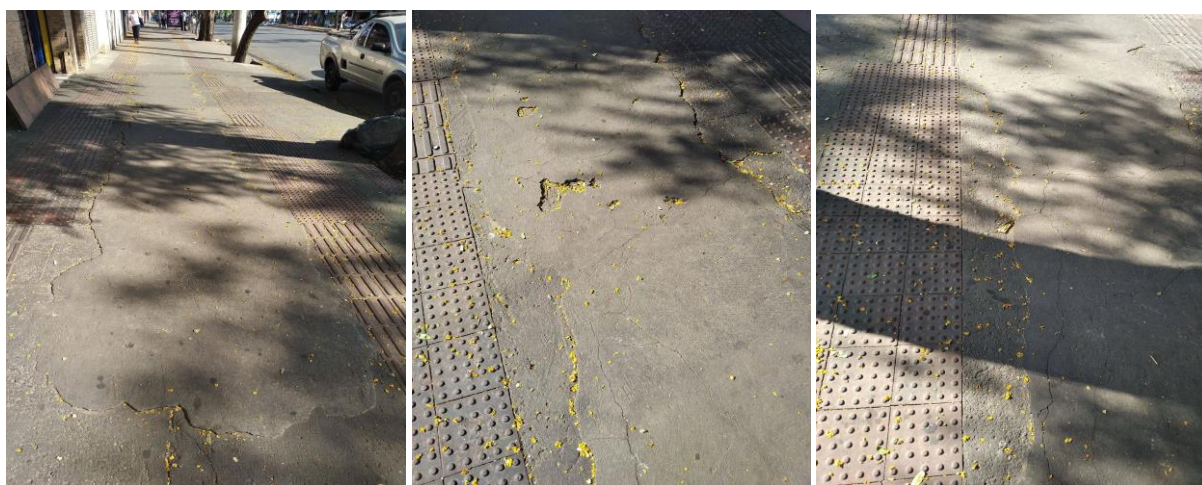
Fotos Complementares - Detalhes do Passeio

ID	Itens Avaliados	Respostas	Nota
P_1	O Mobiliário urbano está dentro da faixa de serviço de 70 cm ?	Sim	-
P_2	Qual a largura livre do Passeio ?	Acima de 1.50 m	10
P_3	Tipo de revestimento da calçada ?	Concreto	10
P_4	Existencia de Buracos ?	Poucos	5
P_5	Condições Gerais do Piso e meio-fio da calçada ?	Ótimo(a)	10
P_6	Presença de desniveis ?	Nenhum	10
P_7	Tem rebaixamento de calçada para Pedestre ?	Não	10
P_8	Possui piso tátil ao longo da Calçada ?	Sim	-
P_9	A calçada Possui Rebaixamento de Veiculos correto ?	Sim	10
P_10	Existencia de altura livre menor que 2,10 m ?	Não	-
P_11	O Passeio está no padrao da SMPU ?	Não	0
P_12	A testada possui prática de estacionamento sobre o passeio ?	Não	10
P_13	Existe algum dispositivo de Drenagem sobre a calçada ?	Não	0
P_14	Existe PED em frente a testada ?	Não	-
P_15	Existe FTP em frente a testada ?	Não	-
P_16	Classificação geral da calçada pelo pesquisador.	Ótimo(a)	10
