Diagnóstico da Calçada	Qualidade do Serviço	
Endereço: Av. Afonso Pena, 4200	<b>78</b>	<b>B</b>
Data do Registro: 02/11/2019 10:00:33		
Num. Lote CTM: 80295000180

Diagnóstico da Calçada	Qualidade do Serviço		Complemento do Diagnóstico
<b>Endereço: Av. Afonso Pena, 4200</b> <b>Data do Registro: 02/11/2019 10:00:33</b> <b>Num. Lote CTM: 80295000180</b>	<b>78</b>	<b>B</b>

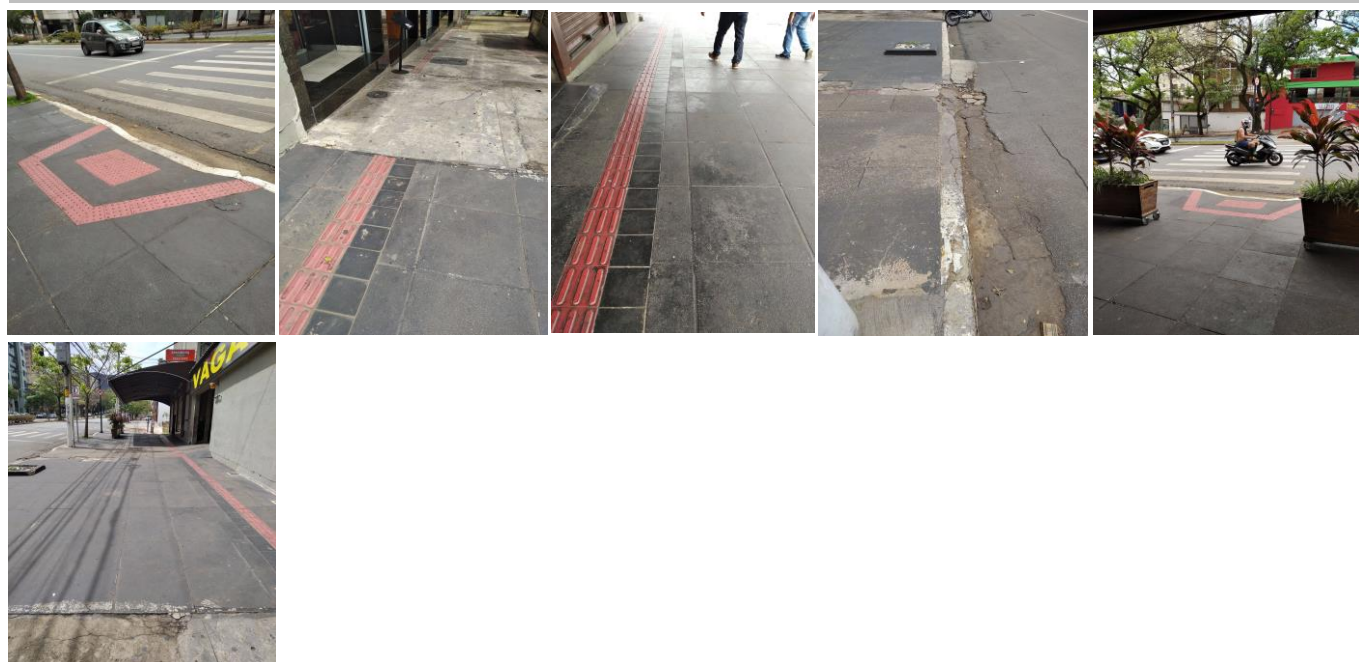
**Fotos Complementares - Detalhes do Passeio**

ID	Itens Avaliados	Respostas	Nota
P_1	O Mobiliario urbano está dentro da faixa de serviço de 70 cm ?	Sim	-
P_2	Qual a largura livre do Passeio ?	Acima de 1.50 m	10
P_3	Tipo de revestimento da caçada ?	Concreto	10
P_4	Existencia de Buracos ?	Nenhum	10
P_5	Condições Gerais do Piso e meio-fio da calçada ?	Ótimo(a)	10
P_6	Presença de desniveis ?	Nenhum	10
P_7	Tem rebaixamento de calçada para Pedestre ?	Sim	8
P_8	Possui piso tátil ao longo da Calçada ?	Sim	-
P_9	A calçada Possui Rebaixamento de Veiculos correto ?	Não	0
P_10	Existencia de altura livre menor que 2,10 m ?	Não	-
P_11	O Passeio está no padrao da SMPU ?	Não	0
P_12	A testada possui prática de estacionamento sobre o passeio ?	Não	10
P_13	Existe algum dispositivo de Drenagem sobre a calçada ?	Não	0
P_14	Existe PED em frente a testada ?	Não	-
P_15	Existe FTP em frente a testada ?	Sim	-
P_16	Classificação geral da calçada pelo pesquisador.	Ótimo(a)	10
