Diagnóstico da Calçada	Qualidade do Serviço	
Endereço: Rua São Paulo, 1071	56	C
Data do Registro: 08/11/2019 07:54:48		
Num. Lote CTM: 10353400190

Lote 4 - Rota: Raja Gabáglia

FRATAR
ENGENHARIA CONSULTIVA

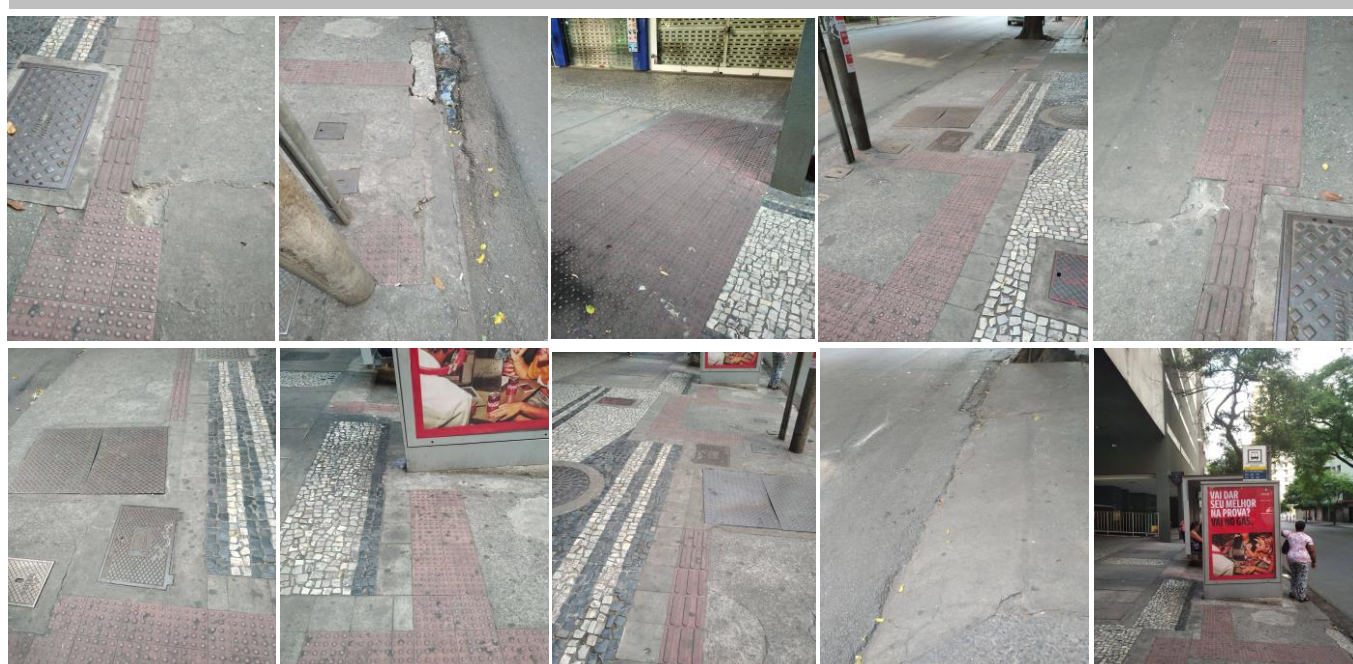
Fotos Complementares - Detalhes do Passeio

ID	Itens Avaliados	Respostas	Nota
P_1	O Mobiliário urbano está dentro da faixa de serviço de 70 cm ?	Sim	-
P_2	Qual a largura livre do Passeio ?	Acima de 1.50 m	10
P_3	Tipo de revestimento da calçada ?	Pedra Portuguesa	8
P_4	Existência de Buracos ?	Poucos	5
P_5	Condições Gerais do Piso e meio-fio da calçada ?	Regular	5
P_6	Presença de desníveis ?	Médio	3
P_7	Tem rebaixamento de calçada para Pedestre ?	Não	10
P_8	Possui piso tátil ao longo da Calçada ?	Sim	-
P_9	A calçada Possui Rebaixamento de Veículos correto ?	Não	0
P_10	Existência de altura livre menor que 2,10 m ?	Não	-
P_11	O Passeio está no padrão da SMPU ?	Não	0
P_12	A testada possui prática de estacionamento sobre o passeio ?	Não	10
P_13	Existe algum dispositivo de Drenagem sobre a calçada ?	Não	0
P_14	Existe PED em frente a testada ?	Sim	-
P_15	Existe FTP em frente a testada ?	Não	-
P_16	Classificação geral da calçada pelo pesquisador.	Regular	5
