Diagnóstico da Calçada	Qualidade do Serviço	
Endereço: Av. Augusto de Lima, 1514	<b>70</b>	<b>C</b>
Data do Registro: 07/11/2019 10:15:26		
Num. Lote CTM: 1036500015

Diagnóstico da Calçada	Qualidade do Serviço		Complemento do Diagnóstico
Endereço: Av. Augusto de Lima, 1514 Data do Registro: 07/11/2019 10:15:26 Num. Lote CTM: 10365000015	70	C

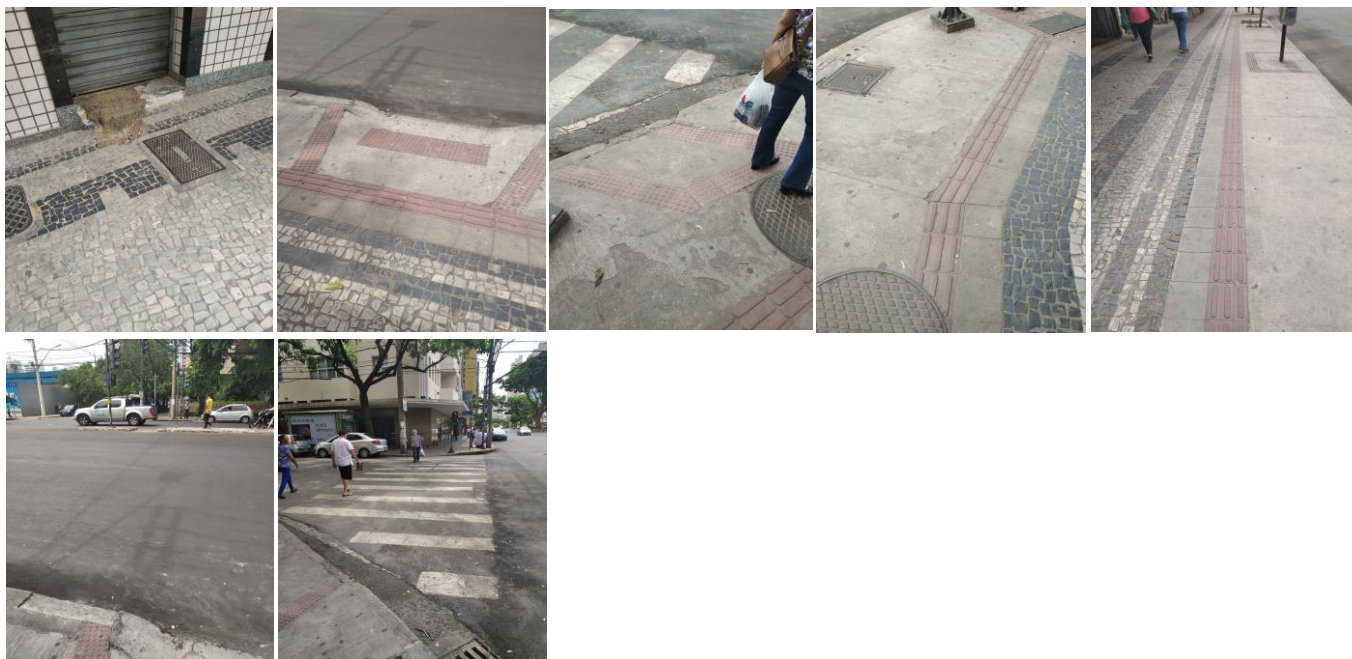
### Fotos Complementares - Detalhes do Passeio

ID	Itens Avaliados	Respostas	Nota
P_1	O Mobiliario urbano está dentro da faixa de serviço de 70 cm ?	Sim	-
P_2	Qual a largura livre do Passeio ?	Acima de 1.50 m	10
P_3	Tipo de revestimento da caçada ?	Pedra Portuguesa	8
P_4	Existencia de Buracos ?	Poucos	5
P_5	Condições Gerais do Piso e meio-fio da calçada ?	Ótimo(a)	10
P_6	Presença de desniveis ?	Nenhum	10
P_7	Tem rebaixamento de calçada para Pedestre ?	Sim	7
P_8	Possui piso tátil ao longo da Calçada ?	Sim	-
P_9	A calçada Possui Rebaixamento de Veiculos correto ?	N.A	0
P_10	Existencia de altura livre menor que 2,10 m ?	Não	-
P_11	O Passeio está no padrao da SMPU ?	Não	0
P_12	A testada possui prática de estacionamento sobre o passeio ?	Não	10
P_13	Existe algum dispositivo de Drenagem sobre a calçada ?	Não	0
P_14	Existe PED em frente a testada ?	Não	-
P_15	Existe FTP em frente a testada ?	Sim	-
P_16	Classificação geral da calçada pelo pesquisador.	Ótimo(a)	10
