Diagnóstico da Calçada	Qualidade do Serviço	
Endereço: Av. Augusto de Lima, 1646	<b>75</b>	<b>B</b>
Data do Registro: 07/11/2019 09:56:56		
Num. Lote CTM: 10366300030

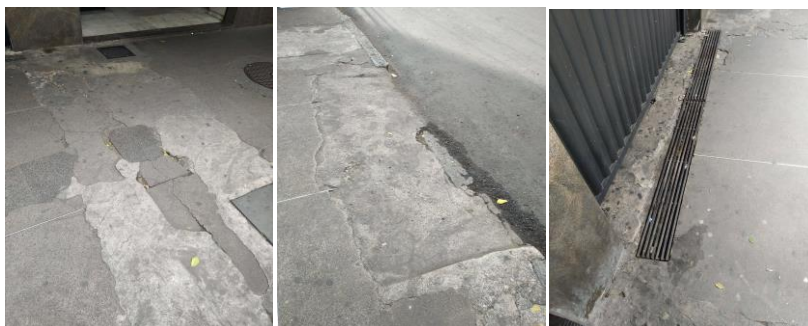
### Fotos Complementares - Detalhes do Passeio
