Diagnóstico da Calçada	Qualidade do Serviço	
Endereço: Av. Andradas, s/nº	59	C
Data do Registro: 08/11/2019 10:13:32		
Num. Lote CTM: 60086000310

# Lote 3 - Rota: Leste 3

**FRATAR**  
ENGENHARIA CONSULTIVA

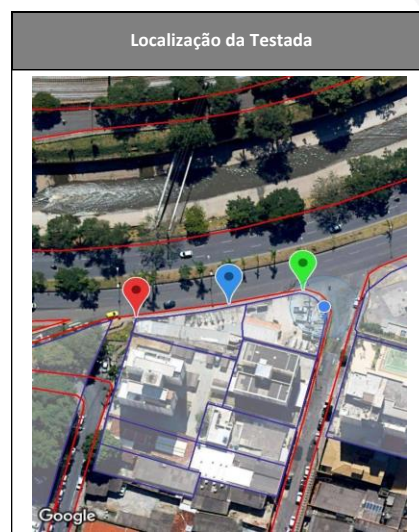
ID	Itens Avaliados	Respostas	Nota
P_1	O Mobiliário urbano está dentro da faixa de serviço de 70 cm ?	Sim	-
P_2	Qual a largura livre do Passeio ?	Entre 0.80 m e 1.20 m	4
P_3	Tipo de revestimento da calçada ?	Concreto	10
P_4	Existência de Buracos ?	Poucos	5
P_5	Condições Gerais do Piso e meio-fio da calçada ?	Regular	5
P_6	Presença de desníveis ?	Nenhum	10
P_7	Tem rebaixamento de calçada para Pedestre ?	Não	10
P_8	Possui piso tátil ao longo da Calçada ?	Não	-
P_9	A calçada Possui Rebaixamento de Veículos correto ?	Não	0
P_10	Existência de altura livre menor que 2,10 m ?	Não	-
P_11	O Passeio está no padrão da SMPU ?	Não	0
P_12	A testada possui prática de estacionamento sobre o passeio ?	Não	10
P_13	Existe algum dispositivo de Drenagem sobre a calçada ?	Não	0
P_14	Existe PED em frente a testada ?	Não	-
P_15	Existe FTP em frente a testada ?	Não	-
P_16	Classificação geral da calçada pelo pesquisador.	Regular	5
