# Lote 4 - Rota: Contorno

**FRATAR**  
ENGENHARIA CONSULTIVA

Diagnóstico da Calçada	Qualidade do Serviço	
Endereço: Av.Contorno, 3505	<b>72</b>	<b>B</b>
Data do Registro: 08/11/2019 17:51:23		
Num. Lote CTM: 70100200315

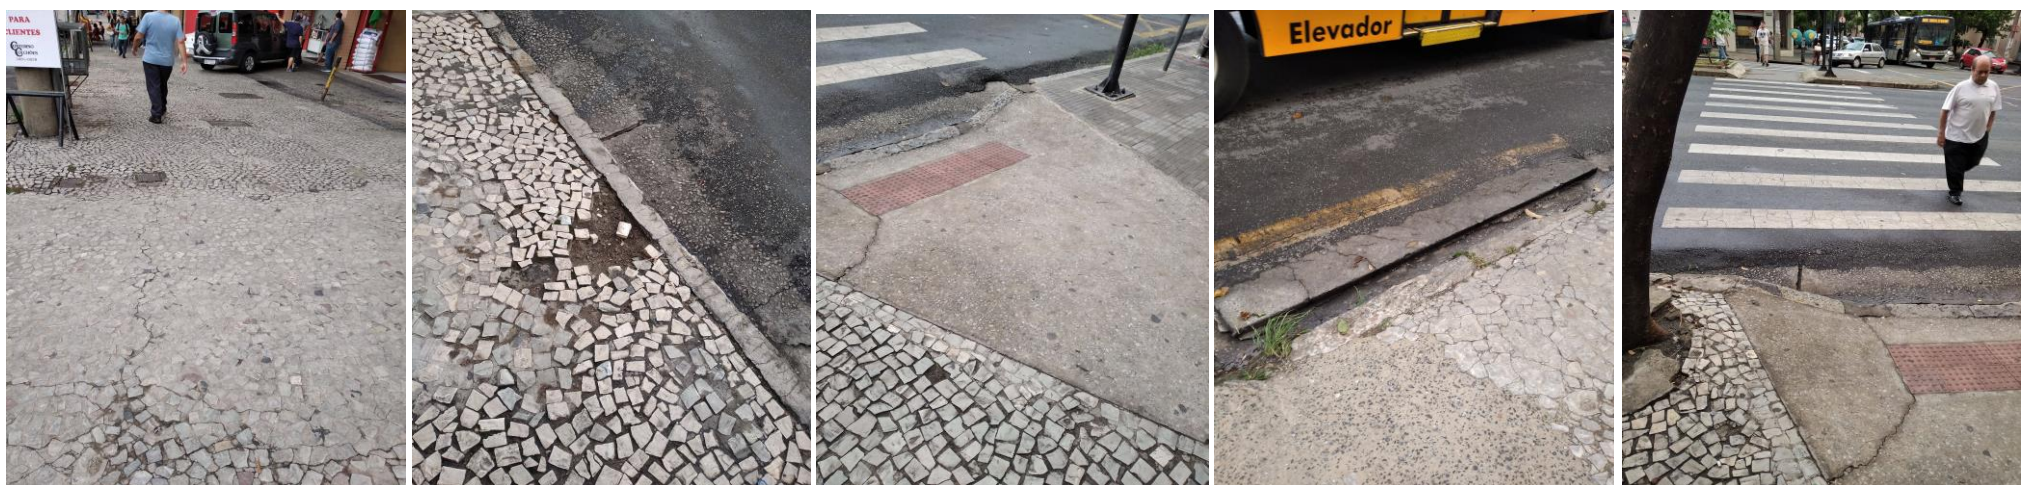
## Fotos Complementares - Detalhes do Passeio

ID	Itens Avaliados	Respostas	Nota
P_1	O Mobiliário urbano está dentro da faixa de serviço de 70 cm ?	Sim	-
P_2	Qual a largura livre do Passeio ?	Acima de 1.50 m	10
P_3	Tipo de revestimento da calçada ?	Pedra Portuguesa	8
P_4	Existencia de Buracos ?	Poucos	5
P_5	Condições Gerais do Piso e meio-fio da calçada ?	Ótimo(a)	10
P_6	Presença de desniveis ?	Nenhum	10
P_7	Tem rebaixamento de calçada para Pedestre ?	Sim	9
P_8	Possui piso tátil ao longo da Calçada ?	Não	-
P_9	A calçada Possui Rebaixamento de Veiculos correto ?	Não	0
P_10	Existencia de altura livre menor que 2,10 m ?	Não	-
P_11	O Passeio está no padrao da SMPU ?	Não	0
P_12	A testada possui prática de estacionamento sobre o passeio ?	Não	10
P_13	Existe algum dispositivo de Drenagem sobre a calçada ?	Não	0
P_14	Existe PED em frente a testada ?	Não	-
P_15	Existe FTP em frente a testada ?	Sim	-
P_16	Classificação geral da calçada pelo pesquisador.	Ótimo(a)	10
