# Lote 4 - Rota: Contorno

Diagnóstico da Calçada	Qualidade do Serviço	
Endereço: Av.Contorno, s/nº Data do Registro: 08/11/2019 17:18:31 Num. Lote CTM: 60825400110	<b>78</b>	<b>B</b>

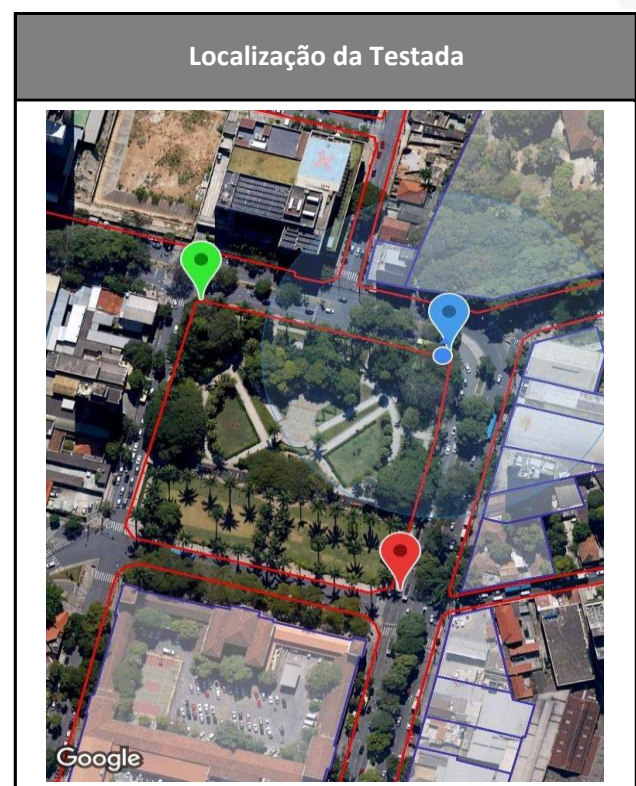
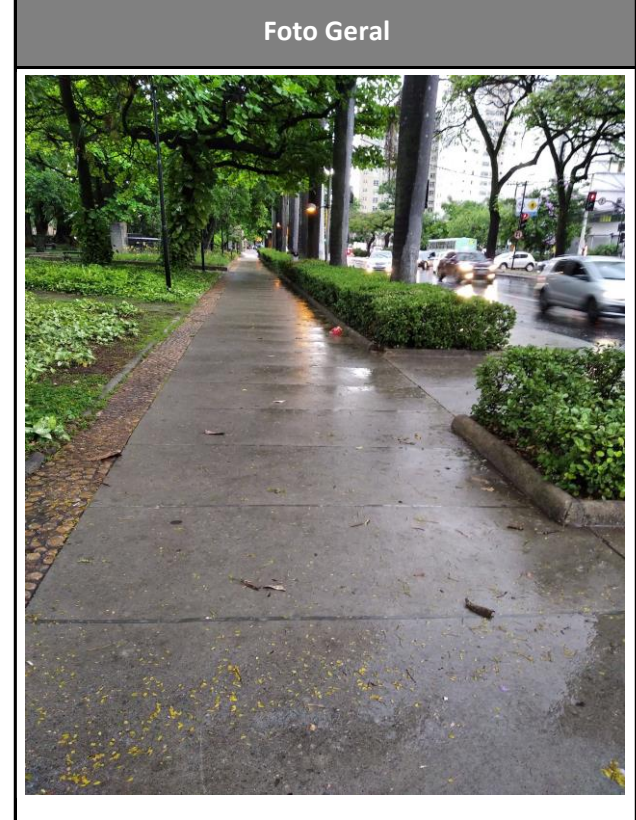
ID	Itens Avaliados	Respostas	Nota
P_1	O Mobiliário urbano está dentro da faixa de serviço de 70 cm ?	Sim	-
P_2	Qual a largura livre do Passeio ?	Acima de 1.50 m	10
P_3	Tipo de revestimento da calçada ?	Concreto	10
P_4	Existencia de Buracos ?	Nenhum	10
P_5	Condições Gerais do Piso e meio-fio da calçada ?	Ótimo(a)	10
P_6	Presença de desniveis ?	Nenhum	10
P_7	Tem rebaixamento de calçada para Pedestre ?	Sim	8
P_8	Possui piso tátil ao longo da Calçada ?	Não	-
P_9	A calçada Possui Rebaixamento de Veiculos correto ?	N.A	0
P_10	Existencia de altura livre menor que 2,10 m ?	Não	-
P_11	O Passeio está no padrao da SMPU ?	Não	0
P_12	A testada possui prática de estacionamento sobre o passeio ?	Não	10
P_13	Existe algum dispositivo de Drenagem sobre a calçada ?	Não	0
P_14	Existe PED em frente a testada ?	Não	-
P_15	Existe FTP em frente a testada ?	Sim	-
P_16	Classificação geral da calçada pelo pesquisador.	Ótimo(a)	10

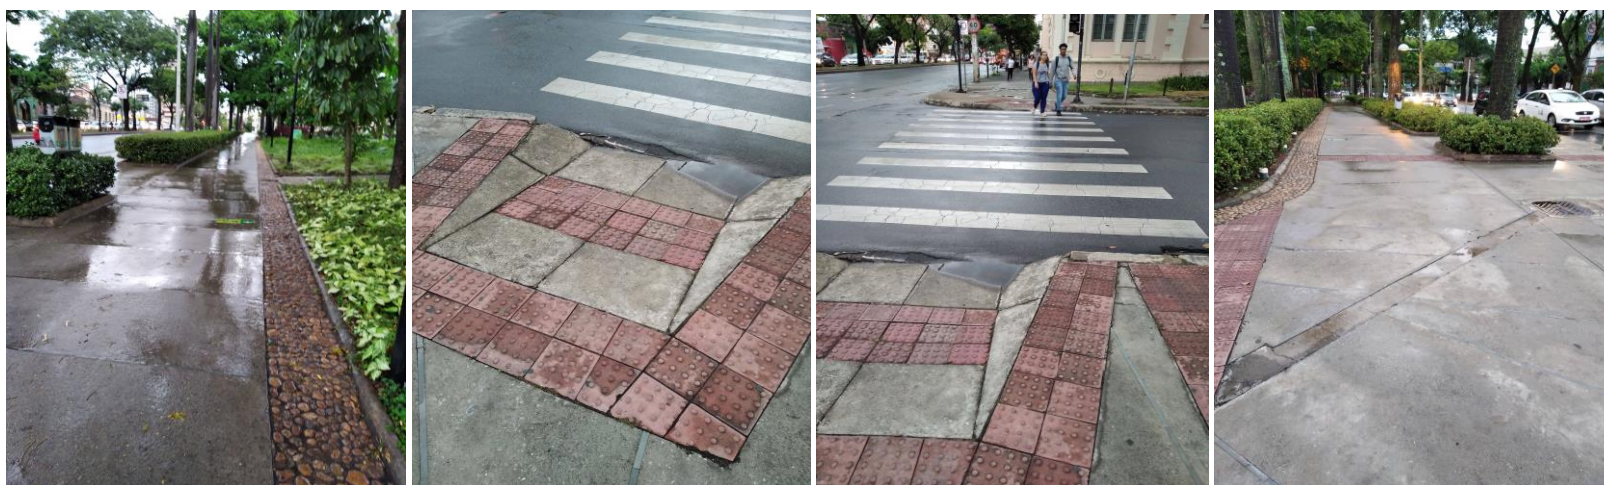
## Fotos Complementares - Detalhes do Passeio

ID	Itens Avaliados	Respostas	Nota
P_7_1	Qual tipo do Rebaixo ?	Rebaixo Tipo 1 (trapézio)	0
P_7_1_1	Se for do Tipo 1, Passeio possui largura livre de 1,2 m ?	Sim	0
P_7_1_2	Se for do Tipo 1, O rebaixo tem abas conforme a norma ?	Não	-1
P_7_2	A rampa do rebaixo tem Inclinação da norma (8,33%) ?	Sim	0
P_7_3	O rebaixo possui piso tátil ?	Tem só piso de alerta	-1
P_7_3_1	O piso tátil de alerta e direcional do rebaixo está conforme a norma ?	Sim	0
P_8_1	O piso tátil está no eixo da faixa livre ?	0	0
P_8_2	Se tem uma leve mudança de direção está conforme a norma ?	0	0
P_8_3	Se tem mudança de direção de 90º ou maior está conforme a norma ?	0	0
P_8_4	Se tem mudança de direção de três faixas direcionais está conforme a norma ?	0	0
P_8_5	Se tem mudança de direção de quatro faixas direcionais está conforme a norma?	0	0
P_8_6	Tem piso tátil em pontos de ônibus conforme a norma?	0	0
P_8_7	O piso tátil tem conexão com os lotes vizinhos?	0	0

P_8_8	O piso tátil está em boas condições aparentes?	0	0
P_8_9	O piso tátil apresenta desenho com bom senso?	0	0
P_13_1	Dispositivo de Drenagem está devidamente instalado e bem conservado?	0	0
P_13_2	Dispositivo de Drenagem oferece risco para caminhamento seguro de pedestre?	0	0
