Lote 4 - Rota: Contorno

FRATAR
ENGENHARIA CONSULTIVA

Diagnóstico da Calçada	Qualidade do Serviço	
Endereço: Av.Contorno, 2244	75	B
Data do Registro: 04/11/2019 14:33:39		
Num. Lote CTM: 10569700565

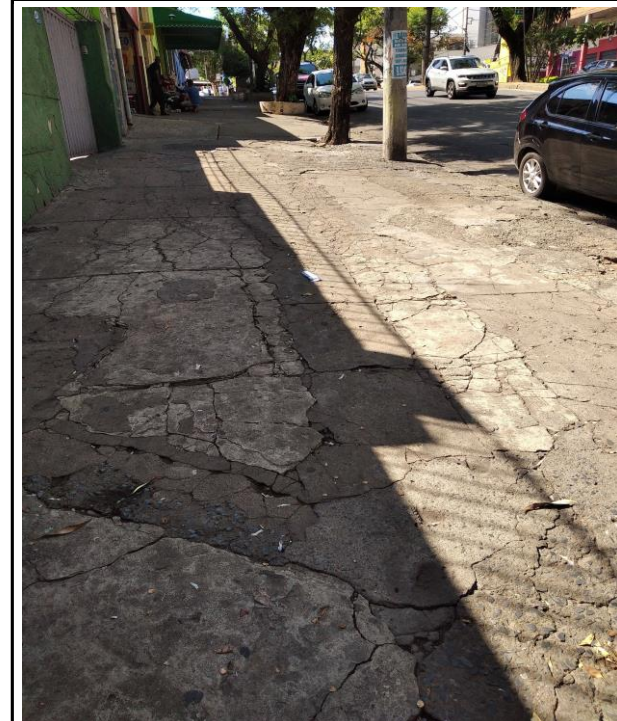
Foto Geral

ID	Itens Avaliados	Respostas	Nota
P_1	O Mobiliário urbano está dentro da faixa de serviço de 70 cm ?	Sim	-
P_2	Qual a largura livre do Passeio ?	Acima de 1.50 m	10
P_3	Tipo de revestimento da calçada ?	Concreto	10
P_4	Existencia de Buracos ?	Poucos	5
P_5	Condições Gerais do Piso e meio-fio da calçada ?	Regular	5
P_6	Presença de desniveis ?	Nenhum	10
P_7	Tem rebaixamento de calçada para Pedestre ?	Não	10
P_8	Possui piso tátil ao longo da Calçada ?	Não	-
P_9	A calçada Possui Rebaixamento de Veiculos correto ?	Sim	10
P_10	Existencia de altura livre menor que 2,10 m ?	Não	-
P_11	O Passeio está no padrao da SMPU ?	Não	0
P_12	A testada possui prática de estacionamento sobre o passeio ?	Não	10
P_13	Existe algum dispositivo de Drenagem sobre a calçada ?	Não	0
P_14	Existe PED em frente a testada ?	Não	-
P_15	Existe FTP em frente a testada ?	Não	-
P_16	Classificação geral da calçada pelo pesquisador.	Regular	5
