Lote 1 - Rota: Padre Pedro Pinto

Diagnóstico da Calçada	Qualidade do Serviço	
Endereço: Rua Padre Pedro Pinto, 2980	60	C
Data do Registro: 21/11/2019 10:19:13		
Num. Lote CTM: 190167300155

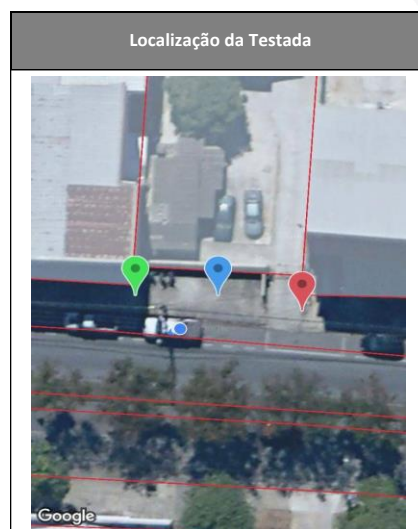
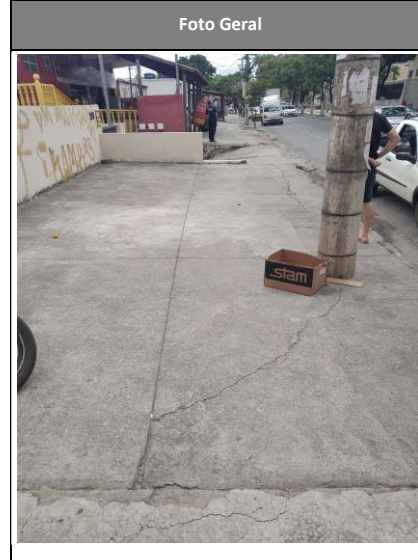
ID	Itens Avaliados	Respostas	Nota
P_1	O Mobiliário urbano está dentro da faixa de serviço de 70 cm ?	Sim	-
P_2	Qual a largura livre do Passeio ?	Acima de 1.50 m	10
P_3	Tipo de revestimento da calçada ?	Concreto	10
P_4	Existência de Buracos ?	Nenhum	10
P_5	Condições Gerais do Piso e meio-fio da calçada ?	Regular	5
P_6	Presença de desníveis ?	Severo	0
P_7	Tem rebaixamento de calçada para Pedestre ?	Não	10
P_8	Possui piso tátil ao longo da Calçada ?	Não	-
P_9	A calçada Possui Rebaixamento de Veículos correto ?	Não	0
P_10	Existência de altura livre menor que 2,10 m ?	Não	-
P_11	O Passeio está no padrão da SMPU ?	Não	0
P_12	A testada possui prática de estacionamento sobre o passeio ?	Não	10
P_13	Existe algum dispositivo de Drenagem sobre a calçada ?	Não	0
P_14	Existe PED em frente a testada ?	Não	-
P_15	Existe FTP em frente a testada ?	Não	-
P_16	Classificação geral da calçada pelo pesquisador.	Regular	5
