Diagnóstico da Calçada	Qualidade do Serviço	
Endereço: Av. Raja Gabaglia, 4981 Data do Registro: 11/11/2019 12:17:36 Num. Lote CTM: 90963300090	65	C

Diagnóstico da Calçada	Qualidade do Serviço		Complemento do Diagnóstico
Endereço: Av. Raja Gabaglia, 4981 Data do Registro: 11/11/2019 12:17:36 Num. Lote CTM: 90963300090	65	C

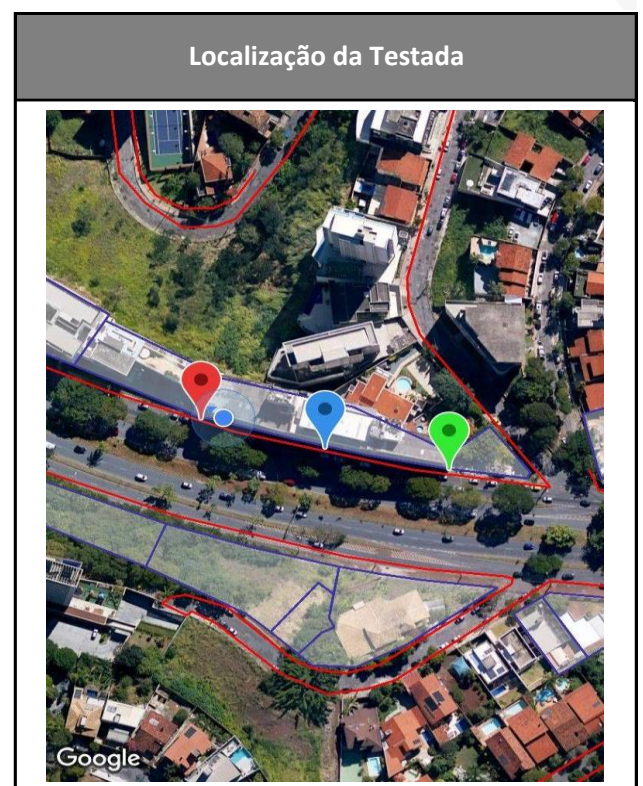
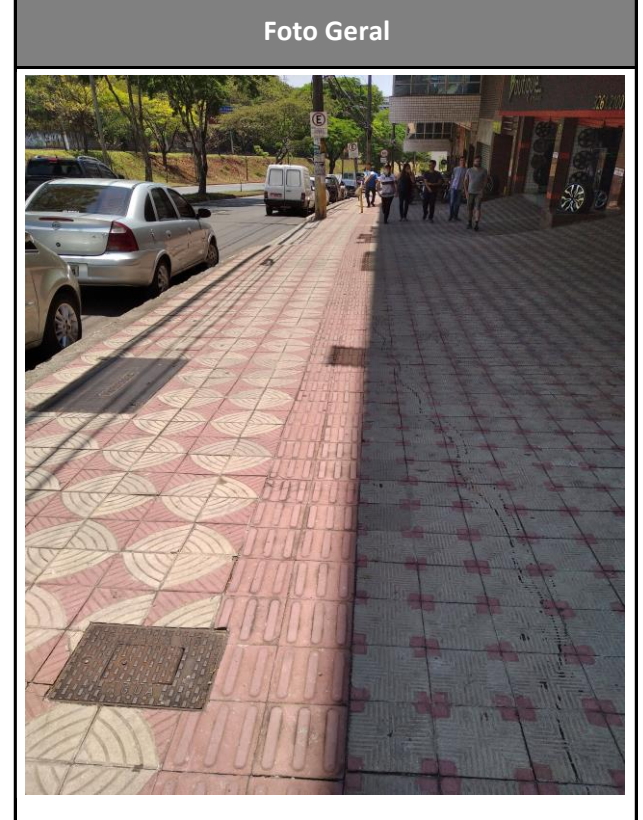
ID	Itens Avaliados	Respostas	Nota
P_1	O Mobiliário urbano está dentro da faixa de serviço de 70 cm ?	Não	-
P_2	Qual a largura livre do Passeio ?	Acima de 1.50 m	10
P_3	Tipo de revestimento da calçada ?	Ladrilho Hidráulico	10
P_4	Existencia de Buracos ?	Poucos	5
P_5	Condições Gerais do Piso e meio-fio da calçada ?	Ótimo(a)	10
P_6	Presença de desniveis ?	Nenhum	10
P_7	Tem rebaixamento de calçada para Pedestre ?	Não	10
P_8	Possui piso tátil ao longo da Calçada ?	Sim	-
P_9	A calçada Possui Rebaixamento de Veiculos correto ?	Não	0
P_10	Existencia de altura livre menor que 2,10 m ?	Não	-
P_11	O Passeio está no padrao da SMPU ?	Não	0
P_12	A testada possui prática de estacionamento sobre o passeio ?	Sim	0
P_13	Existe algum dispositivo de Drenagem sobre a calçada ?	Não	0
P_14	Existe PED em frente a testada ?	Não	-
P_15	Existe FTP em frente a testada ?	Não	-
P_16	Classificação geral da calçada pelo pesquisador.	Ótimo(a)	10
