Diagnóstico da Calçada	Qualidade do Serviço	
Endereço: Av. Abílio Machado, 1150	67	C
Data do Registro: 08/11/2019 12:16:05		
Num. Lote CTM: 130037100235

Lote 1 - Rota: Noroeste

FRATAR
ENGENHARIA CONSULTIVA

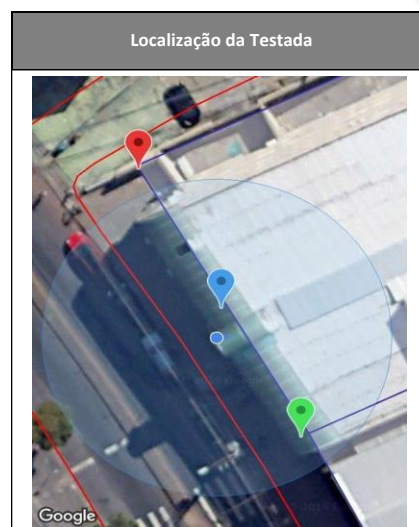
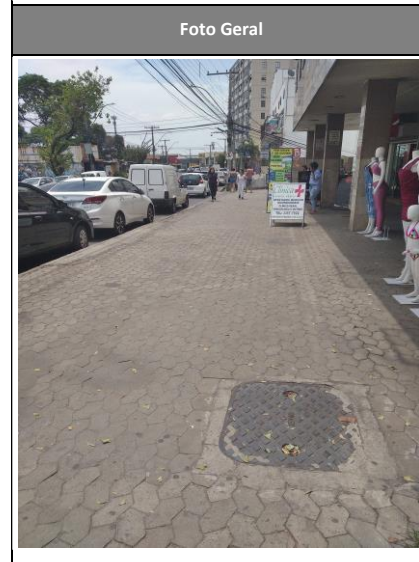
ID	Itens Avaliados	Respostas	Nota
P_1	O Mobiliário urbano está dentro da faixa de serviço de 70 cm ?	Sim	-
P_2	Qual a largura livre do Passeio ?	Acima de 1.50 m	10
P_3	Tipo de revestimento da calçada ?	Concreto	10
P_4	Existência de Buracos ?	Nenhum	10
P_5	Condições Gerais do Piso e meio-fio da calçada ?	Regular	5
P_6	Presença de desníveis ?	Leve	7
P_7	Tem rebaixamento de calçada para Pedestre ?	Não	10
P_8	Possui piso tátil ao longo da Calçada ?	Não	-
P_9	A calçada Possui Rebaixamento de Veículos correto ?	N.A	0
P_10	Existência de altura livre menor que 2,10 m ?	Não	-
P_11	O Passeio está no padrão da SMPU ?	Não	0
P_12	A testada possui prática de estacionamento sobre o passeio ?	Não	10
P_13	Existe algum dispositivo de Drenagem sobre a calçada ?	Não	0
P_14	Existe PED em frente a testada ?	Não	-
P_15	Existe FTP em frente a testada ?	Não	-
P_16	Classificação geral da calçada pelo pesquisador.	Regular	5
