Diagnóstico da Calçada	Qualidade do Serviço	
Endereço: Rua São Paulo, 1238	84	B
Data do Registro: 08/11/2019 10:52:45		
Num. Lote CTM: 10315600420

Lote 4 - Rota: Raja Gabáglia

FRATAR
ENGENHARIA CONSULTIVA

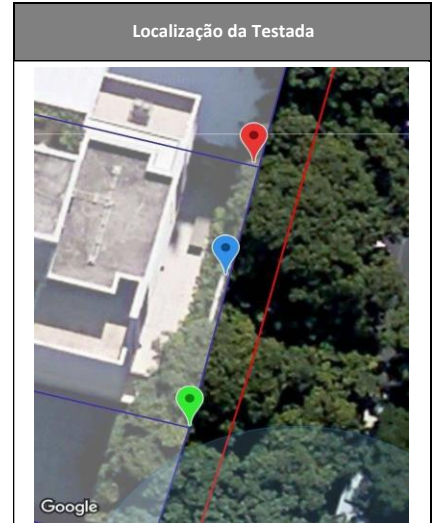
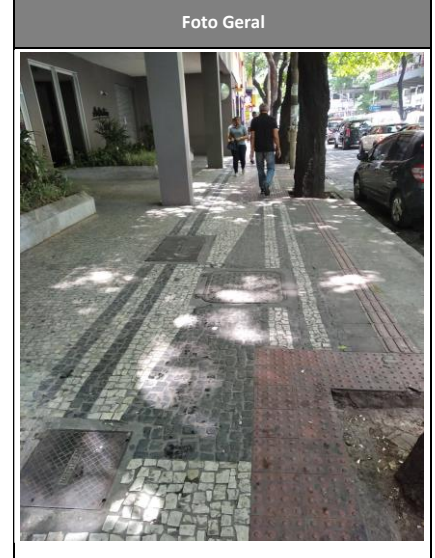
ID	Itens Avaliados	Respostas	Nota
P_1	O Mobiliário urbano está dentro da faixa de serviço de 70 cm ?	Sim	-
P_2	Qual a largura livre do Passeio ?	Entre 1.20 m e 1.50 m	6
P_3	Tipo de revestimento da calçada ?	Pedra Portuguesa	8
P_4	Existência de Buracos ?	Nenhum	10
P_5	Condições Gerais do Piso e meio-fio da calçada ?	Ótimo(a)	10
P_6	Presença de desníveis ?	Nenhum	10
P_7	Tem rebaixamento de calçada para Pedestre ?	Não	10
P_8	Possui piso tátil ao longo da Calçada ?	Sim	-
P_9	A calçada Possui Rebaixamento de Veículos correto ?	Sim	10
P_10	Existência de altura livre menor que 2,10 m ?	Não	-
P_11	O Passeio está no padrão da SMPU ?	Não	0
P_12	A testada possui prática de estacionamento sobre o passeio ?	Não	10
P_13	Existe algum dispositivo de Drenagem sobre a calçada ?	Não	0
P_14	Existe PED em frente a testada ?	Não	-
P_15	Existe FTP em frente a testada ?	Não	-
P_16	Classificação geral da calçada pelo pesquisador.	Ótimo(a)	10
