Diagnóstico da Calçada	Qualidade do Serviço	
Endereço: Rua São Paulo, s/nº	<b>66</b>	<b>C</b>
Data do Registro: 08/11/2019 07:07:52		
Num. Lote CTM: 1043480025

Diagnóstico da Calçada	Qualidade do Serviço		Complemento do Diagnóstico
Endereço: Rua São Paulo, s/nº Data do Registro: 08/11/2019 07:07:52 Num. Lote CTM: 10434800025	66	C

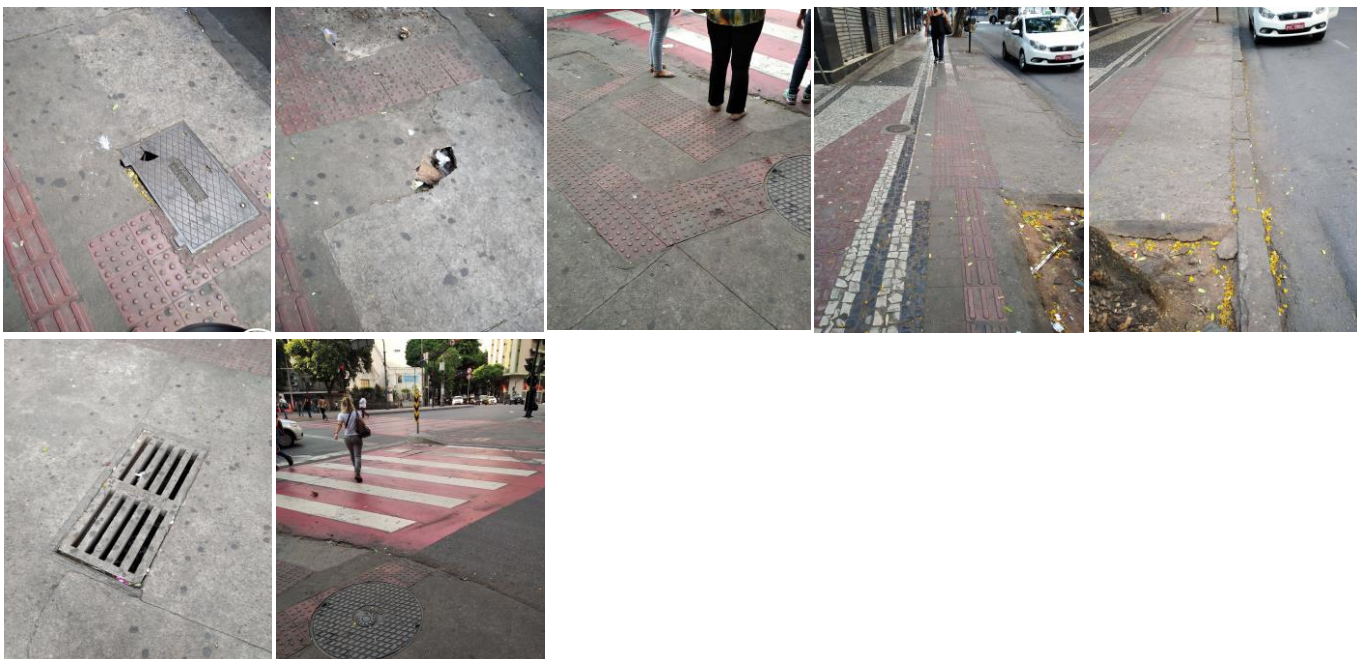
ID	Itens Avaliados	Respostas	Nota
P_1	O Mobiliário urbano está dentro da faixa de serviço de 70 cm ?	Sim	-
P_2	Qual a largura livre do Passeio ?	Acima de 1.50 m	10
P_3	Tipo de revestimento da caçada ?	Pedra Portuguesa	8
P_4	Existencia de Buracos ?	Poucos	5
P_5	Condições Gerais do Piso e meio-fio da calçada ?	Ótimo(a)	10
P_6	Presença de desníveis ?	Nenhum	10
P_7	Tem rebaixamento de calçada para Pedestre ?	Sim	8
P_8	Possui piso tátil ao longo da Calçada ?	Sim	-
P_9	A calçada Possui Rebaixamento de Veiculos correto ?	Não	0
P_10	Existencia de altura livre menor que 2,10 m ?	Não	-
P_11	O Passeio está no padrao da SMPU ?	Não	0
P_12	A testada possui prática de estacionamento sobre o passeio ?	Não	10
P_13	Existe algum dispositivo de Drenagem sobre a calçada ?	Sim	0
P_14	Existe PED em frente a testada ?	Não	-
P_15	Existe FTP em frente a testada ?	Sim	-
P_16	Classificação geral da calçada pelo pesquisador.	Ótimo(a)	10
