Diagnóstico da Calçada	Qualidade do Serviço	
Endereço: Rua São Paulo, 893	51	C
Data do Registro: 08/11/2019 07:32:37		
Num. Lote CTM: 10387800250

Diagnóstico da Calçada	Qualidade do Serviço		Complemento do Diagnóstico
Endereço: Rua São Paulo, 893 Data do Registro: 08/11/2019 07:32:37 Num. Lote CTM: 10387800250	51	C

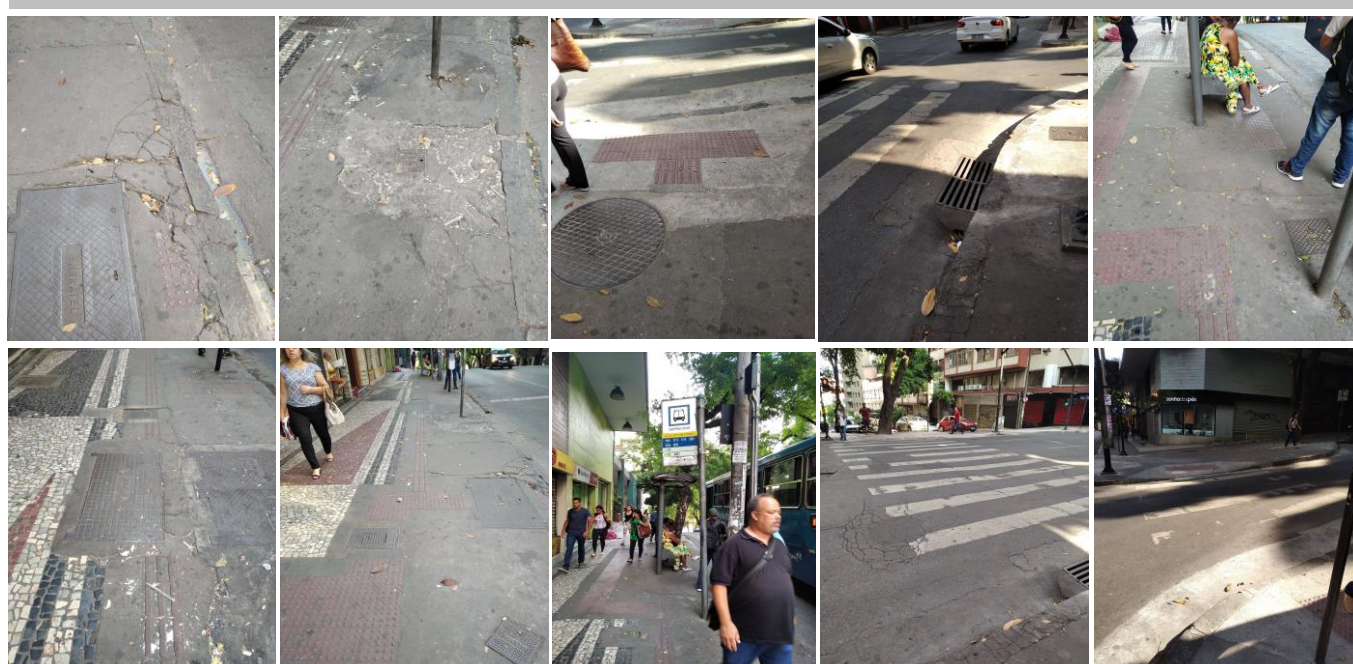
Fotos Complementares - Detalhes do Passeio

ID	Itens Avaliados	Respostas	Nota
P_1	O Mobiliário urbano está dentro da faixa de serviço de 70 cm ?	Sim	-
P_2	Qual a largura livre do Passeio ?	Acima de 1.50 m	10
P_3	Tipo de revestimento da calçada ?	Pedra Portuguesa	8
P_4	Existência de Buracos ?	Poucos	5
P_5	Condições Gerais do Piso e meio-fio da calçada ?	Péssimo	0
P_6	Presença de desníveis ?	Nenhum	10
P_7	Tem rebaixamento de calçada para Pedestre ?	Sim	8
P_8	Possui piso tátil ao longo da Calçada ?	Sim	-
P_9	A calçada Possui Rebaixamento de Veículos correto ?	N.A	0
P_10	Existência de altura livre menor que 2,10 m ?	Não	-
P_11	O Passeio está no padrão da SMPU ?	Não	0
P_12	A testada possui prática de estacionamento sobre o passeio ?	Não	10
P_13	Existe algum dispositivo de Drenagem sobre a calçada ?	Não	0
P_14	Existe PED em frente a testada ?	Sim	-
P_15	Existe FTP em frente a testada ?	Sim	-
P_16	Classificação geral da calçada pelo pesquisador.	Ruim	0
