Diagnóstico da Calçada	Qualidade do Serviço	
Endereço: Praça da Liberdade, 1608	70	C
Data do Registro: 02/11/2019 11:16:50		
Num. Lote CTM: 10188500085

Diagnóstico da Calçada	Qualidade do Serviço		Complemento do Diagnóstico
Endereço: Praça da Liberdade, 1608 Data do Registro: 02/11/2019 11:16:50 Num. Lote CTM: 10188500085	70	C

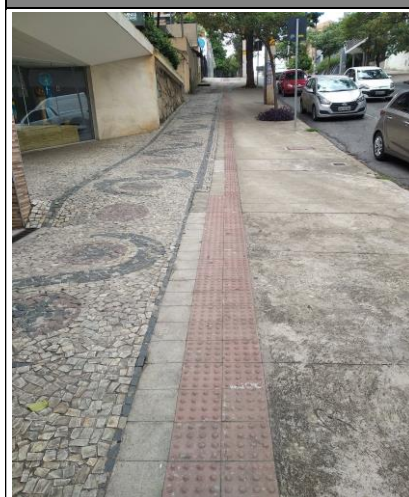
Foto Geral

ID	Itens Avaliados	Respostas	Nota
P_1	O Mobiliário urbano está dentro da faixa de serviço de 70 cm ?	Sim	-
P_2	Qual a largura livre do Passeio ?	Acima de 1.50 m	10
P_3	Tipo de revestimento da calçada ?	Pedra Portuguesa	8
P_4	Existência de Buracos ?	Poucos	10
P_5	Condições Gerais do Piso e meio-fio da calçada ?	Ótimo(a)	10
P_6	Presença de desníveis ?	Leve	10
P_7	Tem rebaixamento de calçada para Pedestre ?	Não	8
P_8	Possui piso tátil ao longo da Calçada ?	Sim	-
P_9	A calçada Possui Rebaixamento de Veículos correto ?	Não	0
P_10	Existência de altura livre menor que 2,10 m ?	Não	-
P_11	O Passeio está no padrão da SMPU ?	Não	0
P_12	A testada possui prática de estacionamento sobre o passeio ?	Não	10
P_13	Existe algum dispositivo de Drenagem sobre a calçada ?	Não	0
P_14	Existe PED em frente a testada ?	Não	-
P_15	Existe FTP em frente a testada ?	Não	-
P_16	Classificação geral da calçada pelo pesquisador.	Ótimo(a)	10
