Diagnóstico da Calçada	Qualidade do Serviço	
Endereço: Praça da Liberdade, 1581	63	C
Data do Registro: 02/11/2019 11:02:17		
Num. Lote CTM: 10152600190

Diagnóstico da Calçada	Qualidade do Serviço		Complemento do Diagnóstico
Endereço: Praça da Liberdade, 1581 Data do Registro: 02/11/2019 11:02:17 Num. Lote CTM: 10152600190	63	C

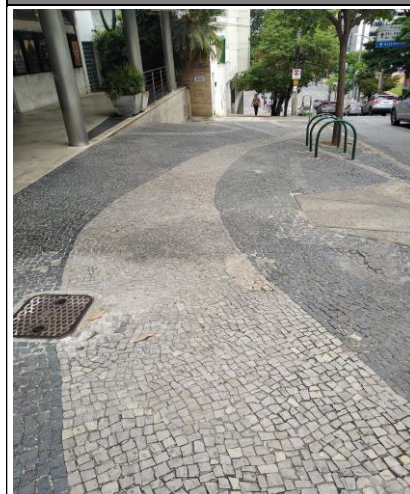
Foto Geral

ID	Itens Avaliados	Respostas	Nota
P_1	O Mobiliário urbano está dentro da faixa de serviço de 70 cm ?	Sim	-
P_2	Qual a largura livre do Passeio ?	Acima de 1.50 m	10
P_3	Tipo de revestimento da calçada ?	Pedra Portuguesa	8
P_4	Existência de Buracos ?	Nenhum	10
P_5	Condições Gerais do Piso e meio-fio da calçada ?	Regular	10
P_6	Presença de desníveis ?	Leve	7
P_7	Tem rebaixamento de calçada para Pedestre ?	Sim	8
P_8	Possui piso tátil ao longo da Calçada ?	Não	-
P_9	A calçada Possui Rebaixamento de Veículos correto ?	N.A	0
P_10	Existência de altura livre menor que 2,10 m ?	Não	-
P_11	O Passeio está no padrão da SMPU ?	Não	0
P_12	A testada possui prática de estacionamento sobre o passeio ?	Não	10
P_13	Existe algum dispositivo de Drenagem sobre a calçada ?	Não	0
P_14	Existe PED em frente a testada ?	Não	-
P_15	Existe FTP em frente a testada ?	Não	-
P_16	Classificação geral da calçada pelo pesquisador.	Regular	10

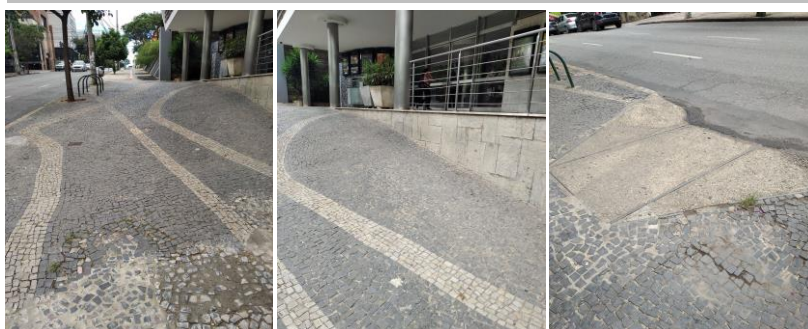
Fotos Complementares - Detalhes do Passeio

ID	Itens Avaliados	Respostas	Nota
P_7_1	Qual tipo do Rebaixo ?	Rebaixo Tipo 1 (trapézio)	0
P_7_1_1	Se for do Tipo 1, Passeio possui largura livre de 1,2 m ?	Sim	0
P_7_1_2	Se for do Tipo 1, O rebaixo tem abas conforme a norma ?	Não	-1
P_7_2	A rampa do rebaixo tem Inclinação da norma (8,33%) ?	Sim	0
P_7_3	O rebaixo possui piso tátil ?	Não tem nenhum	-1
P_7_3_1	O piso tátil de alerta e direcional do rebaixo está conforme a norma ?	0	0
P_8_1	O piso tátil está no eixo da faixa livre ?	0	0
P_8_2	Se tem uma leve mudança de direção está conforme a norma ?	0	0
P_8_3	Se tem mudança de direção de 90º ou maior está conforme a norma ?	0	0
P_8_4	Se tem mudança de direção de três faixas direcionais está conforme a norma ?	0	0
P_8_5	Se tem mudança de direção de quatro faixas direcionais está conforme a norma?	0	0
P_8_6	Tem piso tátil em pontos de ônibus conforme a norma?	0	0
P_8_7	O piso tátil tem conexão com os lotes vizinhos?	0	0

P_8_8	O piso tátil está em boas condições aparentes?	0	0
P_8_9	O piso tátil apresenta desenho com bom senso?	0	0
P_13_1	Dispositivo de Drenagem está devidamente instalado e bem conservado?	0	0
P_13_2	Dispositivo de Drenagem oferece risco para caminamento seguro de pedestre?	0	0
