Lote 4 - Rota: Contorno

Diagnóstico da Calçada	Qualidade do Serviço	
Endereço: Av.Contorno, 6975	80	B
Data do Registro: 07/11/2019 16:20:04		
Num. Lote CTM: 90047800355

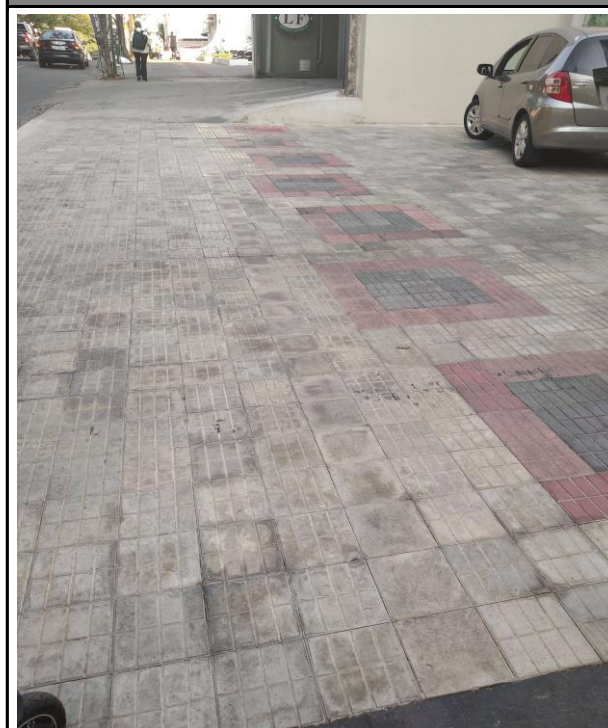
Foto Geral

ID	Itens Avaliados	Respostas	Nota
P_1	O Mobiliário urbano está dentro da faixa de serviço de 70 cm ?	Sim	-
P_2	Qual a largura livre do Passeio ?	Acima de 1.50 m	10
P_3	Tipo de revestimento da calçada ?	Ladrilho Hidráulico	10
P_4	Existencia de Buracos ?	Nenhum	10
P_5	Condições Gerais do Piso e meio-fio da calçada ?	Ótimo(a)	10
P_6	Presença de desniveis ?	Severo	0
P_7	Tem rebaixamento de calçada para Pedestre ?	Não	10
P_8	Possui piso tátil ao longo da Calçada ?	Não	-
P_9	A calçada Possui Rebaixamento de Veiculos correto ?	Sim	10
P_10	Existencia de altura livre menor que 2,10 m ?	Não	-
P_11	O Passeio está no padrao da SMPU ?	Não	0
P_12	A testada possui prática de estacionamento sobre o passeio ?	Não	10
P_13	Existe algum dispositivo de Drenagem sobre a calçada ?	Não	0
P_14	Existe PED em frente a testada ?	Não	-
P_15	Existe FTP em frente a testada ?	Não	-
P_16	Classificação geral da calçada pelo pesquisador.	Ótimo(a)	10
