Diagnóstico da Calçada	Qualidade do Serviço	
Endereço: Av. Portugal, 2213	69	C
Data do Registro: 19/11/2019 11:46:53		
Num. Lote CTM: 200071100255

Diagnóstico da Calçada	Qualidade do Serviço		Complemento do Diagnóstico
Endereço: Av. Portugal, 2213	69	C	
Data do Registro: 19/11/2019 11:46:53			
Num. Lote CTM: 200071100255

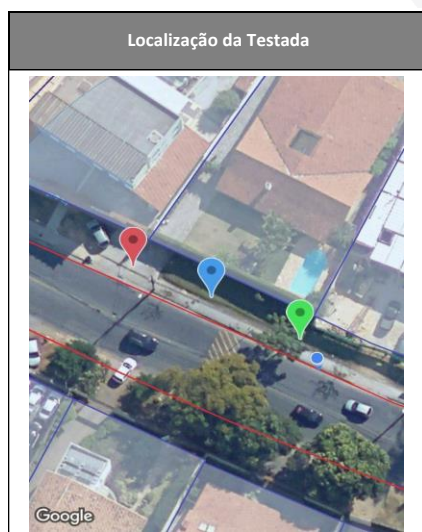
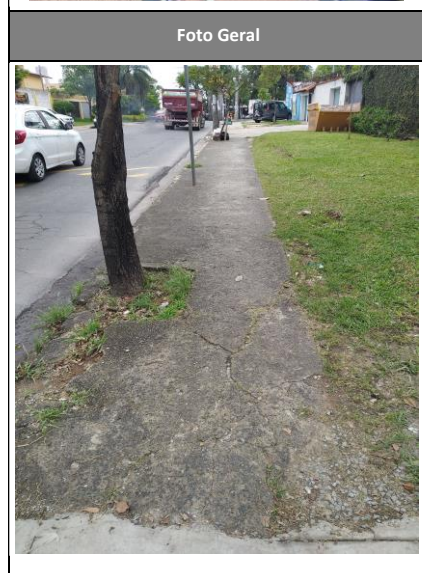
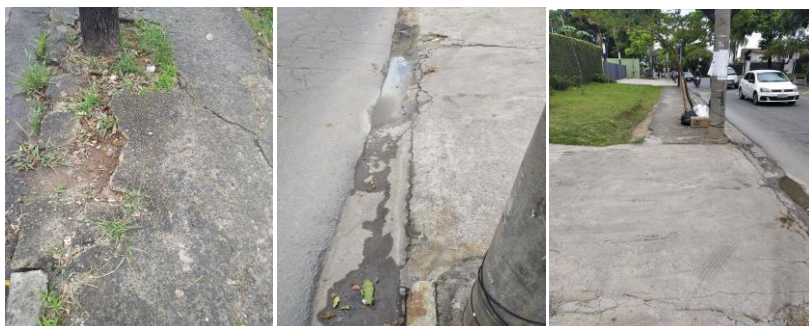
ID	Itens Avaliados	Respostas	Nota
P_1	O Mobiliario urbano está dentro da faixa de serviço de 70 cm ?	Sim	-
P_2	Qual a largura livre do Passeio ?	Entre 0.80 m e 1.20 m	4
P_3	Tipo de revestimento da caçada ?	Concreto	10
P_4	Existencia de Buracos ?	Poucos	5
P_5	Condições Gerais do Piso e meio-fio da calçada ?	Ótimo(a)	10
P_6	Presença de desniveis ?	Nenhum	10
P_7	Tem rebaixamento de calçada para Pedestre ?	Não	10
P_8	Possui piso tátil ao longo da Calçada ?	Não	-
P_9	A calçada Possui Rebaixamento de Veiculos correto ?	Não	0
P_10	Existencia de altura livre menor que 2,10 m ?	Não	-
P_11	O Passeio está no padrao da SMPU ?	Não	0
P_12	A testada possui prática de estacionamento sobre o passeio ?	Não	10
P_13	Existe algum dispositivo de Drenagem sobre a calçada ?	Não	0
P_14	Existe PED em frente a testada ?	Não	-
P_15	Existe FTP em frente a testada ?	Não	-
P_16	Classificação geral da calçada pelo pesquisador.	Ótimo(a)	10
