Lote 1 - Rota: Padre Pedro Pinto

Diagnóstico da Calçada	Qualidade do Serviço	
Endereço: Rua Padre Pedro Pinto, 889	53	C
Data do Registro: 22/11/2019 10:03:23		
Num. Lote CTM: 190396900770

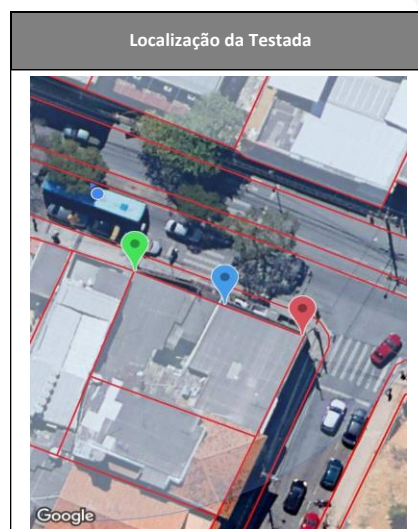
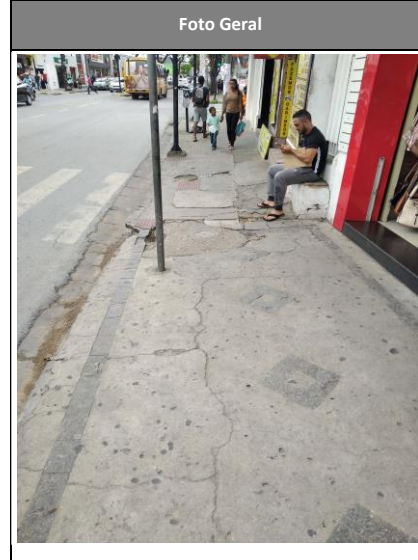
ID	Itens Avaliados	Respostas	Nota
P_1	O Mobiliário urbano está dentro da faixa de serviço de 70 cm ?	Sim	-
P_2	Qual a largura livre do Passeio ?	Acima de 1.50 m	10
P_3	Tipo de revestimento da calçada ?	Concreto	10
P_4	Existência de Buracos ?	Poucos	5
P_5	Condições Gerais do Piso e meio-fio da calçada ?	Péssimo	0
P_6	Presença de desníveis ?	Nenhum	10
P_7	Tem rebaixamento de calçada para Pedestre ?	Sim	8
P_8	Possui piso tátil ao longo da Calçada ?	Não	-
P_9	A calçada Possui Rebaixamento de Veículos correto ?	N.A	0
P_10	Existência de altura livre menor que 2,10 m ?	Não	-
P_11	O Passeio está no padrão da SMPU ?	Não	0
P_12	A testada possui prática de estacionamento sobre o passeio ?	Não	10
P_13	Existe algum dispositivo de Drenagem sobre a calçada ?	Não	0
P_14	Existe PED em frente a testada ?	Não	-
P_15	Existe FTP em frente a testada ?	Sim	-
P_16	Classificação geral da calçada pelo pesquisador.	Ruim	0
