Lote 5 - Rota: Afonso Pena

Diagnóstico da Calçada	Qualidade do Serviço	
Endereço: Av. Afonso Pena, 3577	65	C
Data do Registro: 01/11/2019 10:40:00		
Num. Lote CTM: 80608000230

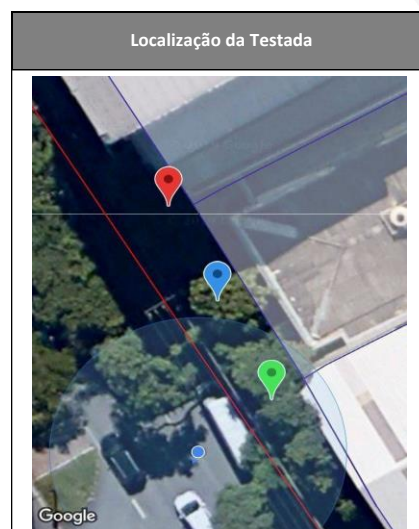
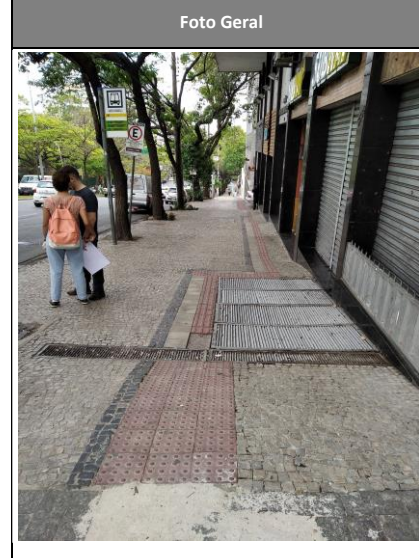
ID	Itens Avaliados	Respostas	Nota
P_1	O Mobiliário urbano está dentro da faixa de serviço de 70 cm ?	Sim	-
P_2	Qual a largura livre do Passeio ?	Acima de 1.50 m	10
P_3	Tipo de revestimento da calçada ?	Pedra Portuguesa	8
P_4	Existência de Buracos ?	Nenhum	10
P_5	Condições Gerais do Piso e meio-fio da calçada ?	Regular	5
P_6	Presença de desníveis ?	Leve	7
P_7	Tem rebaixamento de calçada para Pedestre ?	Não	10
P_8	Possui piso tátil ao longo da Calçada ?	Sim	-
P_9	A calçada Possui Rebaixamento de Veículos correto ?	Não	0
P_10	Existência de altura livre menor que 2,10 m ?	Não	-
P_11	O Passeio está no padrão da SMPU ?	Não	0
P_12	A testada possui prática de estacionamento sobre o passeio ?	Não	10
P_13	Existe algum dispositivo de Drenagem sobre a calçada ?	Sim	0
P_14	Existe PED em frente a testada ?	Sim	-
P_15	Existe FTP em frente a testada ?	Não	-
P_16	Classificação geral da calçada pelo pesquisador.	Regular	5

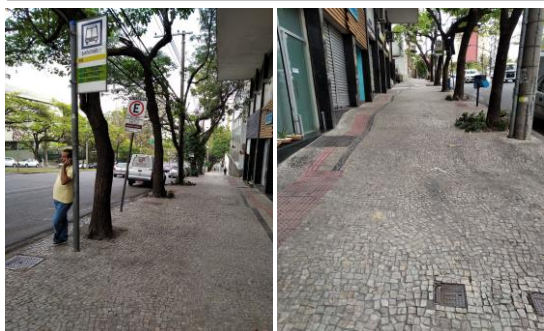
Fotos Complementares - Detalhes do Passeio

ID	Itens Avaliados	Respostas	Nota
P_7_1	Qual tipo do Rebaixo ?	0	0
P_7_1_1	Se for do Tipo 1, Passeio possui largura livre de 1,2 m ?	0	0
P_7_1_2	Se for do Tipo 1, O rebaixo tem abas conforme a norma ?	0	0
P_7_2	A rampa do rebaixo tem Inclinação da norma (8,33%) ?	0	0
P_7_3	O rebaixo possui piso tátil ?	0	0
P_7_3_1	O piso tátil de alerta e direcional do rebaixo está conforme a norma ?	0	0
P_8_1	O piso tátil está no eixo da faixa livre ?	Não	0
P_8_2	Se tem uma leve mudança de direção está conforme a norma ?	Sim	0
P_8_3	Se tem mudança de direção de 90º ou maior está conforme a norma ?	Sim	0
P_8_4	Se tem mudança de direção de três faixas direcionais está conforme a norma ?	Sim	0
P_8_5	Se tem mudança de direção de quatro faixas direcionais está conforme a norma?	N.A	0
P_8_6	Tem piso tátil em pontos de ônibus conforme a norma?	Não	0
P_8_7	O piso tátil tem conexão com os lotes vizinhos?	Sim	0
P_8_8	O piso tátil está em boas condições aparentes?	Não	0

P_8_9	O piso tátil apresenta desenho com bom senso?	Não	0
P_13_1	Dispositivo de Drenagem está devidamente instalado e bem conservado?	Sim	0
P_13_2	Dispositivo de Drenagem oferece risco para caminamento seguro de pedestre?	Não	0
