Lote 1 - Rota: Padre Pedro Pinto

FRATAR
ENGENHARIA CONSULTIVA

Diagnóstico da Calçada	Qualidade do Serviço	
Endereço: Rua Padre Pedro Pinto, 5750	70	C
Data do Registro: 13/11/2019 13:08:28		
Num. Lote CTM: 190527000270

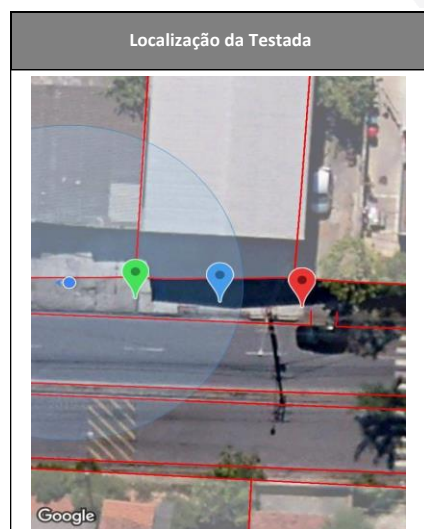
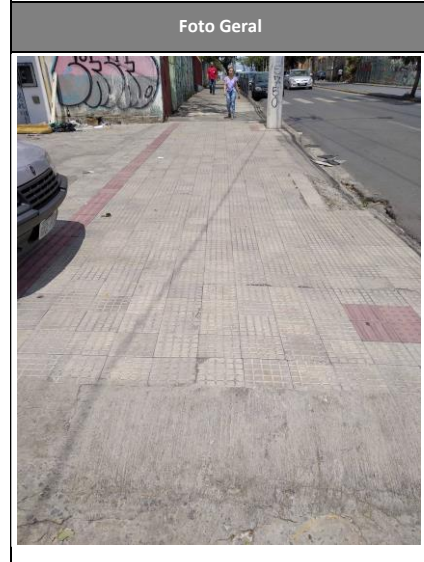
ID	Itens Avaliados	Respostas	Nota
P_1	O Mobiliário urbano está dentro da faixa de serviço de 70 cm ?	Sim	-
P_2	Qual a largura livre do Passeio ?	Acima de 1.50 m	10
P_3	Tipo de revestimento da calçada ?	Ladrilho Hidráulico	10
P_4	Existência de Buracos ?	Nenhum	10
P_5	Condições Gerais do Piso e meio-fio da calçada ?	Ótimo(a)	10
P_6	Presença de desníveis ?	Severo	0
P_7	Tem rebaixamento de calçada para Pedestre ?	Não	10
P_8	Possui piso tátil ao longo da Calçada ?	Sim	-
P_9	A calçada Possui Rebaixamento de Veículos correto ?	Não	0
P_10	Existência de altura livre menor que 2,10 m ?	Não	-
P_11	O Passeio está no padrão da SMPU ?	Não	0
P_12	A testada possui prática de estacionamento sobre o passeio ?	Não	10
P_13	Existe algum dispositivo de Drenagem sobre a calçada ?	Não	0
P_14	Existe PED em frente a testada ?	Não	-
P_15	Existe FTP em frente a testada ?	Não	-
P_16	Classificação geral da calçada pelo pesquisador.	Ótimo(a)	10
