Diagnóstico da Calçada	Qualidade do Serviço	
Endereço: Av. Augusto de Lima, 2094	55	C
Data do Registro: 07/11/2019 08:53:44		
Num. Lote CTM: 10369100010

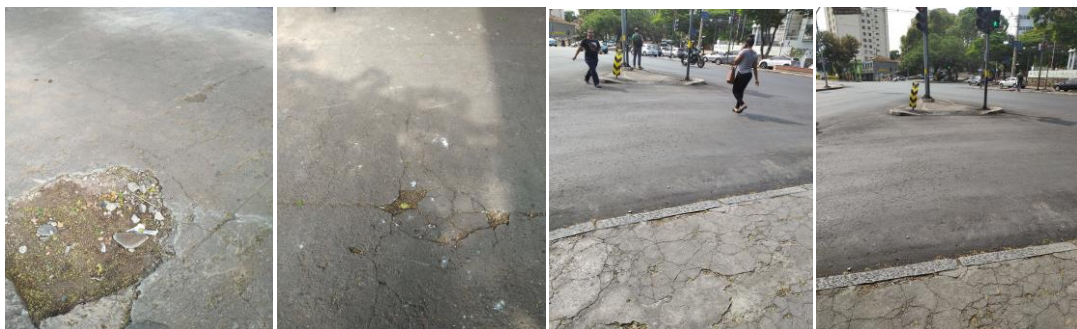
Fotos Complementares - Detalhes do Passeio

ID	Itens Avaliados	Respostas	Nota
P_1	O Mobiliário urbano está dentro da faixa de serviço de 70 cm ?	Sim	-
P_2	Qual a largura livre do Passeio ?	Acima de 1.50 m	10
P_3	Tipo de revestimento da calçada ?	Concreto	10
P_4	Existência de Buracos ?	Poucos	5
P_5	Condições Gerais do Piso e meio-fio da calçada ?	Regular	5
P_6	Presença de desníveis ?	Nenhum	10
P_7	Tem rebaixamento de calçada para Pedestre ?	Não, mas deveria ter.	0
P_8	Possui piso tátil ao longo da Calçada ?	Não	-
P_9	A calçada Possui Rebaixamento de Veículos correto ?	N.A	0
P_10	Existência de altura livre menor que 2,10 m ?	Não	-
P_11	O Passeio está no padrão da SMPU ?	Não	0
P_12	A testada possui prática de estacionamento sobre o passeio ?	Não	10
P_13	Existe algum dispositivo de Drenagem sobre a calçada ?	Não	0
P_14	Existe PED em frente a testada ?	Não	-
P_15	Existe FTP em frente a testada ?	Sim	-
P_16	Classificação geral da calçada pelo pesquisador.	Regular	5
