Lote 1 - Rota: Padre Pedro Pinto

FRATAR
ENGENHARIA CONSULTIVA

Diagnóstico da Calçada	Qualidade do Serviço	
Endereço: Rua Padre Pedro Pinto, 1471	67	C
Data do Registro: 22/11/2019 09:02:54		
Num. Lote CTM: 190397100595

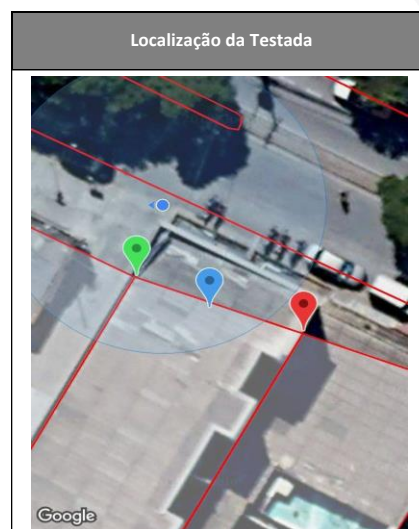
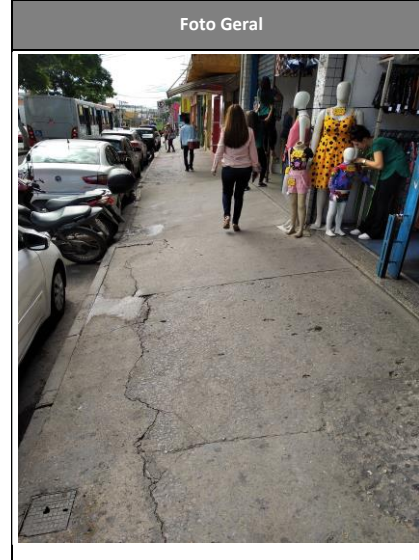
ID	Itens Avaliados	Respostas	Nota
P_1	O Mobiliário urbano está dentro da faixa de serviço de 70 cm ?	Sim	-
P_2	Qual a largura livre do Passeio ?	Acima de 1.50 m	10
P_3	Tipo de revestimento da calçada ?	Concreto	10
P_4	Existência de Buracos ?	Poucos	5
P_5	Condições Gerais do Piso e meio-fio da calçada ?	Regular	5
P_6	Presença de desníveis ?	Leve	7
P_7	Tem rebaixamento de calçada para Pedestre ?	Não	10
P_8	Possui piso tátil ao longo da Calçada ?	Não	-
P_9	A calçada Possui Rebaixamento de Veículos correto ?	Não	0
P_10	Existência de altura livre menor que 2,10 m ?	Não	-
P_11	O Passeio está no padrão da SMPU ?	Não	0
P_12	A testada possui prática de estacionamento sobre o passeio ?	Não	10
P_13	Existe algum dispositivo de Drenagem sobre a calçada ?	Não	0
P_14	Existe PED em frente a testada ?	Não	-
P_15	Existe FTP em frente a testada ?	Não	-
P_16	Classificação geral da calçada pelo pesquisador.	Ótimo(a)	10
