Lote 3 - Rota: Leste 3

FRATAR
ENGENHARIA CONSULTIVA

Diagnóstico da Calçada	Qualidade do Serviço	
Endereço: Av. Andradas, 3300	80	B
Data do Registro: 08/11/2019 10:10:50		
Num. Lote CTM: 60087300210

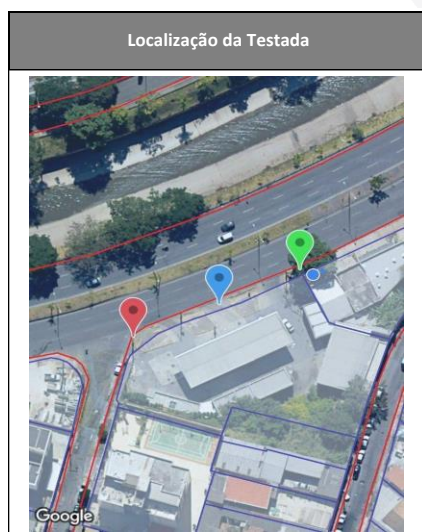
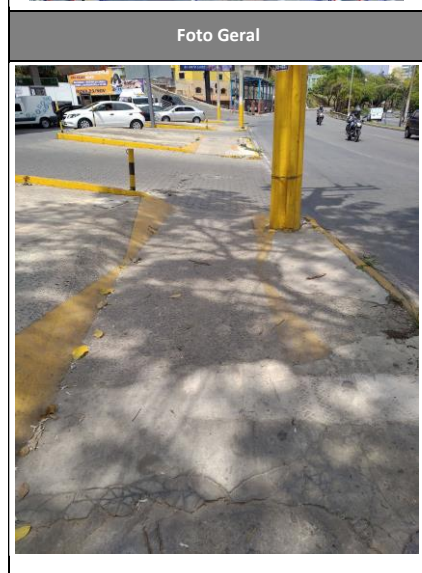
ID	Itens Avaliados	Respostas	Nota
P_1	O Mobiliário urbano está dentro da faixa de serviço de 70 cm ?	Sim	-
P_2	Qual a largura livre do Passeio ?	Acima de 1.50 m	10
P_3	Tipo de revestimento da calçada ?	Concreto	10
P_4	Existência de Buracos ?	Poucos	5
P_5	Condições Gerais do Piso e meio-fio da calçada ?	Regular	5
P_6	Presença de desníveis ?	Nenhum	10
P_7	Tem rebaixamento de calçada para Pedestre ?	Não	10
P_8	Possui piso tátil ao longo da Calçada ?	Não	-
P_9	A calçada Possui Rebaixamento de Veículos correto ?	Sim	10
P_10	Existência de altura livre menor que 2,10 m ?	Não	-
P_11	O Passeio está no padrão da SMPU ?	Não	0
P_12	A testada possui prática de estacionamento sobre o passeio ?	Não	10
P_13	Existe algum dispositivo de Drenagem sobre a calçada ?	Não	0
P_14	Existe PED em frente a testada ?	Não	-
P_15	Existe FTP em frente a testada ?	Não	-
P_16	Classificação geral da calçada pelo pesquisador.	Ótimo(a)	10
