| Diagnóstico da Calçada | Qualidade do Serviço | |
| Endereço: Rua São Paulo, 510 | 55 | C |

Lote 4 - Rota: Raja Gabáglia

FRATAR
ENGENHARIA CONSULTIVA

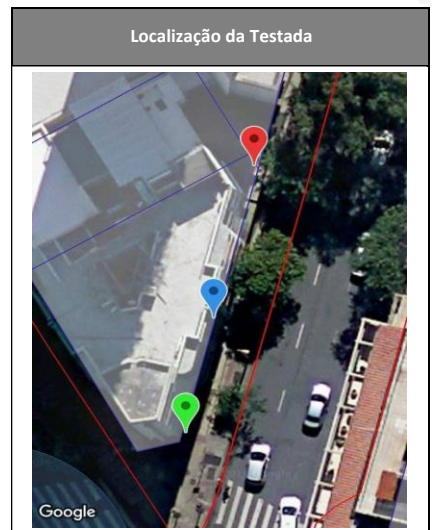
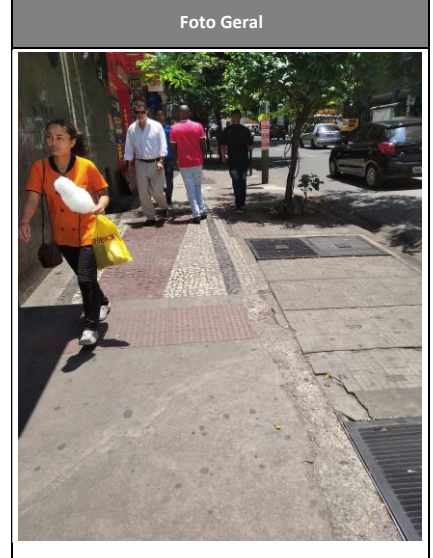
| ID | Itens Avaliados | Respostas | Nota |
|---|--|---|---|
| P_4 | Existencia de Buracos ? | Poucos | 5 |
| P_5 | Condições Gerais do Piso e meio-fio da calçada ? | Regular | 5 |
| P_7 | Tem rebaixamento de calçada para Pedestre ? | Sim | 7 |
| P_11 | O Passeio está no padrao da SMPU ? | Não | 0 |
| P_13 | Existe algum dispositivo de Drenagem sobre a calçada ? | Sim | 0 |
| P_16 | Classificação geral da calçada pelo pesquisador. | Regular | 5 |

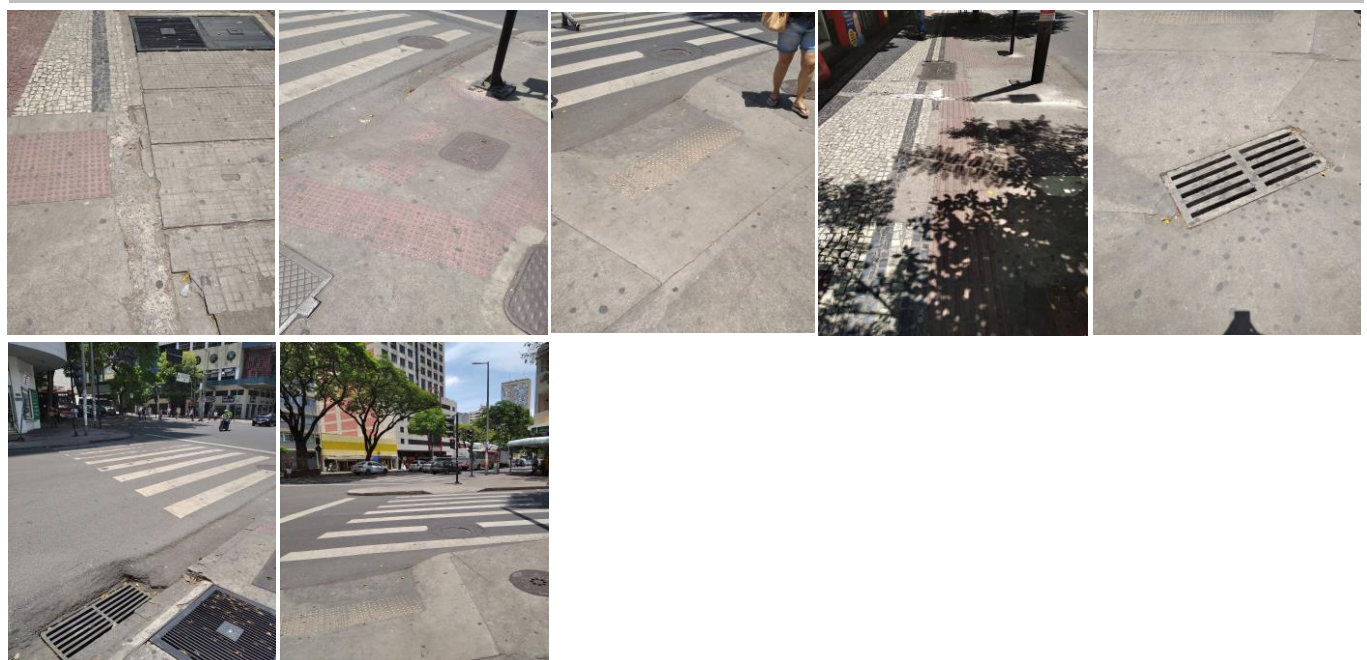
Fotos Complementares - Detalhes do Passeio

| ID | Itens Avaliados | Respostas | Nota |
|---|---|---|---|
| P_7_1_2 | Se for do Tipo 1, O rebaixo tem abas conforme a norma ? | Não | 0 |
| P_7_3 | O rebaixo possui piso tátil ? | Tem só piso de alerta | 0 |
| P_7_3_1 | O piso tátil de alerta e direcional do rebaixo está conforme a norma ? | Não | 0 |
| P_8_1 | O piso tátil está no eixo da faixa livre ? | Não | 0 |
| P_13_2 | Dispositivo de Drenagem oferece risco para caminamento seguro de pedestre? | Sim | 0 |
