Diagnóstico da Calçada	Qualidade do Serviço	
Endereço: Rua São Paulo, 1257	51	C
Data do Registro: 08/11/2019 08:11:51		
Num. Lote CTM: 10316900195

Lote 4 - Rota: Raja Gabáglia

FRATAR
ENGENHARIA CONSULTIVA

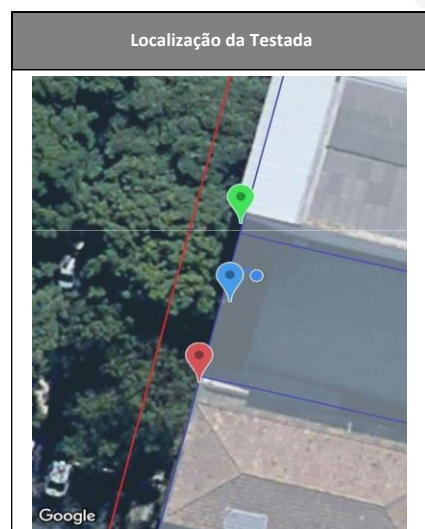
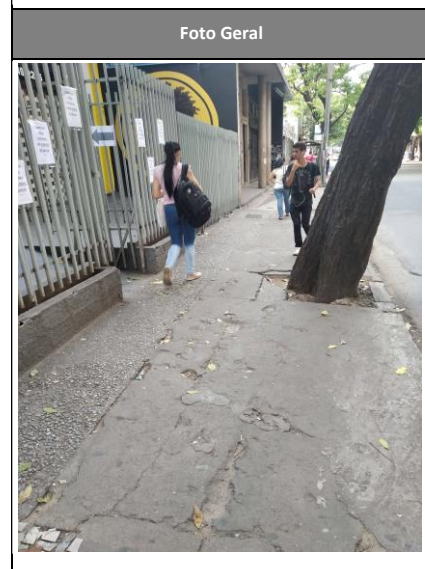
ID	Itens Avaliados	Respostas	Nota
P_1	O Mobiliário urbano está dentro da faixa de serviço de 70 cm ?	Sim	-
P_2	Qual a largura livre do Passeio ?	Entre 1.20 m e 1.50 m	6
P_3	Tipo de revestimento da calçada ?	Concreto	10
P_4	Existência de Buracos ?	Poucos	5
P_5	Condições Gerais do Piso e meio-fio da calçada ?	Péssimo	0
P_6	Presença de desníveis ?	Nenhum	10
P_7	Tem rebaixamento de calçada para Pedestre ?	Não	10
P_8	Possui piso tátil ao longo da Calçada ?	Não	-
P_9	A calçada Possui Rebaixamento de Veículos correto ?	N.A	0
P_10	Existência de altura livre menor que 2,10 m ?	Não	-
P_11	O Passeio está no padrão da SMPU ?	Não	0
P_12	A testada possui prática de estacionamento sobre o passeio ?	Não	10
P_13	Existe algum dispositivo de Drenagem sobre a calçada ?	Não	0
P_14	Existe PED em frente a testada ?	Não	-
P_15	Existe FTP em frente a testada ?	Não	-
P_16	Classificação geral da calçada pelo pesquisador.	Ruim	0
