Lote 1 - Rota: Padre Pedro Pinto

Diagnóstico da Calçada	Qualidade do Serviço	
Endereço: Rua Padre Pedro Pinto, 6620	80	B
Data do Registro: 13/11/2019 10:41:11		
Num. Lote CTM: 190221600040

FRATAR
ENGENHARIA CONSULTIVA

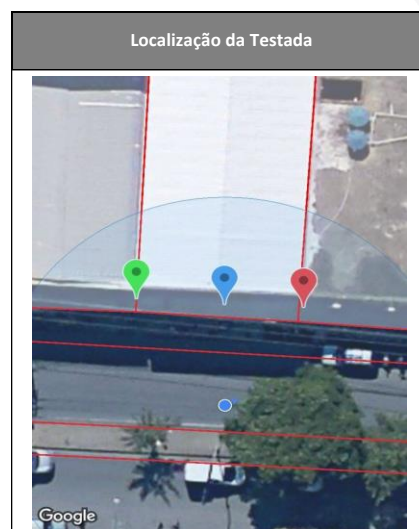
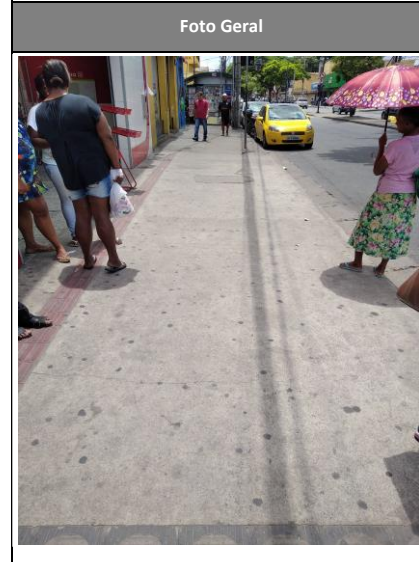
ID	Itens Avaliados	Respostas	Nota
P_1	O Mobiliário urbano está dentro da faixa de serviço de 70 cm ?	Sim	-
P_2	Qual a largura livre do Passeio ?	Acima de 1.50 m	10
P_3	Tipo de revestimento da calçada ?	Concreto	10
P_4	Existência de Buracos ?	Nenhum	10
P_5	Condições Gerais do Piso e meio-fio da calçada ?	Ótimo(a)	10
P_6	Presença de desníveis ?	Nenhum	10
P_7	Tem rebaixamento de calçada para Pedestre ?	Não	10
P_8	Possui piso tátil ao longo da Calçada ?	Sim	-
P_9	A calçada Possui Rebaixamento de Veículos correto ?	N.A	0
P_10	Existência de altura livre menor que 2,10 m ?	Não	-
P_11	O Passeio está no padrão da SMPU ?	Não	0
P_12	A testada possui prática de estacionamento sobre o passeio ?	Não	10
P_13	Existe algum dispositivo de Drenagem sobre a calçada ?	Não	0
P_14	Existe PED em frente a testada ?	Sim	-
P_15	Existe FTP em frente a testada ?	Não	-
P_16	Classificação geral da calçada pelo pesquisador.	Ótimo(a)	10
