Diagnóstico da Calçada	Qualidade do Serviço	
Endereço: Av. Andradas, s/nº	58	C
Data do Registro: 08/11/2019 10:15:46		
Num. Lote CTM: 60084500070

Lote 3 - Rota: Leste 3

FRATAR
ENGENHARIA CONSULTIVA

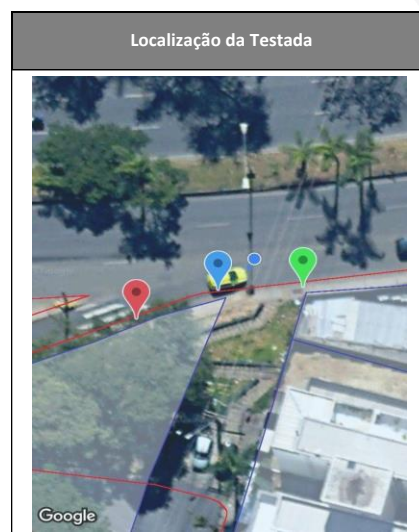
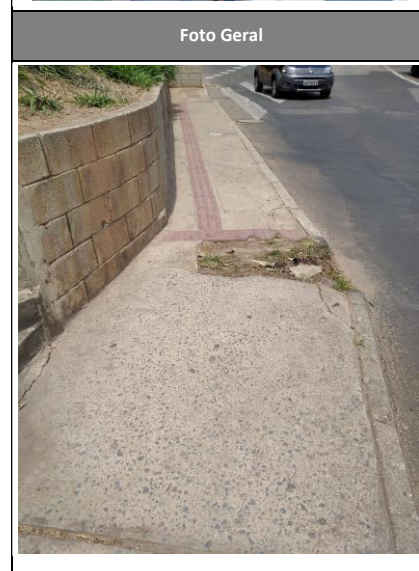
ID	Itens Avaliados	Respostas	Nota
P_1	O Mobiliário urbano está dentro da faixa de serviço de 70 cm ?	Sim	-
P_2	Qual a largura livre do Passeio ?	Entre 0.80 m e 1.20 m	4
P_3	Tipo de revestimento da calçada ?	Concreto	10
P_4	Existência de Buracos ?	Poucos	5
P_5	Condições Gerais do Piso e meio-fio da calçada ?	Regular	5
P_6	Presença de desníveis ?	Nenhum	10
P_7	Tem rebaixamento de calçada para Pedestre ?	Sim	9
P_8	Possui piso tátil ao longo da Calçada ?	Sim	-
P_9	A calçada Possui Rebaixamento de Veículos correto ?	N.A	0
P_10	Existência de altura livre menor que 2,10 m ?	Não	-
P_11	O Passeio está no padrão da SMPU ?	Não	0
P_12	A testada possui prática de estacionamento sobre o passeio ?	Não	10
P_13	Existe algum dispositivo de Drenagem sobre a calçada ?	Não	0
P_14	Existe PED em frente a testada ?	Não	-
P_15	Existe FTP em frente a testada ?	Sim	-
P_16	Classificação geral da calçada pelo pesquisador.	Regular	5
