Diagnóstico da Calçada	Qualidade do Serviço	
Endereço: Av. Nossa Sra. Do Carmo, s/nº	71	B
Data do Registro: 12/11/2019 09:42:56		
Num. Lote CTM: 90394200195

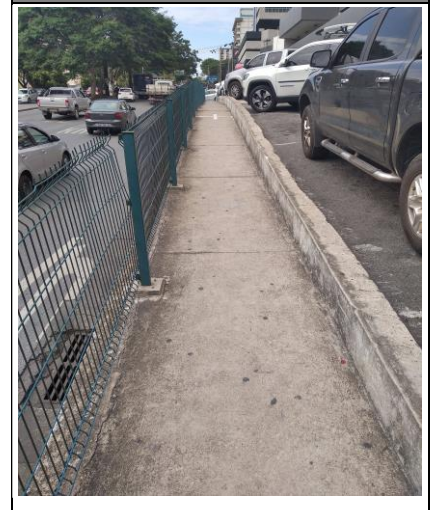
Foto Geral

ID	Itens Avaliados	Respostas	Nota
P_1	O Mobiliário urbano está dentro da faixa de serviço de 70 cm ?	Não	-
P_2	Qual a largura livre do Passeio ?	Entre 0.80 m e 1.20 m	10
P_3	Tipo de revestimento da calçada ?	Concreto	10
P_4	Existência de Buracos ?	Nenhum	10
P_5	Condições Gerais do Piso e meio-fio da calçada ?	Ótimo(a)	10
P_6	Presença de desníveis ?	Nenhum	10
P_7	Tem rebaixamento de calçada para Pedestre ?	Sim	0
P_8	Possui piso tátil ao longo da Calçada ?	Não	-
P_9	A calçada Possui Rebaixamento de Veículos correto ?	N.A	0
P_10	Existência de altura livre menor que 2,10 m ?	Não	-
P_11	O Passeio está no padrão da SMPU ?	Não	0
P_12	A testada possui prática de estacionamento sobre o passeio ?	Não	10
P_13	Existe algum dispositivo de Drenagem sobre a calçada ?	Não	0
P_14	Existe PED em frente a testada ?	Não	-
P_15	Existe FTP em frente a testada ?	Sim	-
P_16	Classificação geral da calçada pelo pesquisador.	Ótimo(a)	10

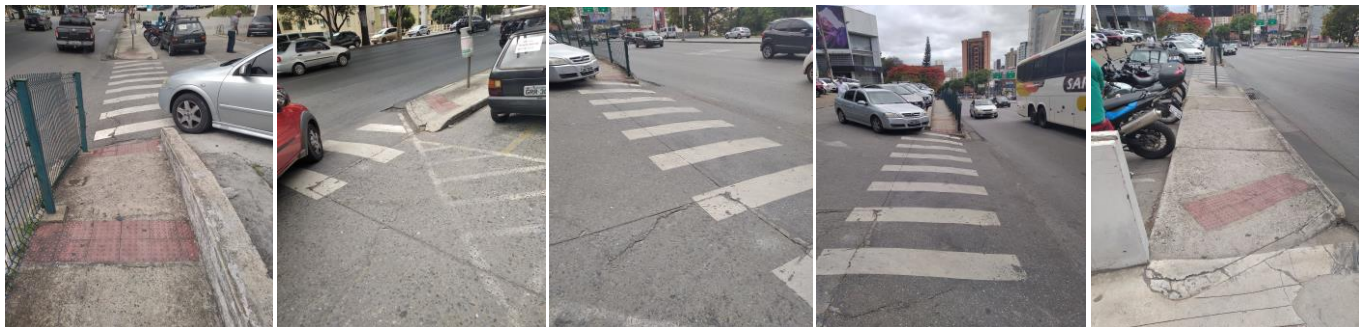
Fotos Complementares - Detalhes do Passeio

ID	Itens Avaliados	Respostas	Nota
P_7_1	Qual tipo do Rebaixo ?	Rebaixo Tipo 1 (trapézio)	0
P_7_1_1	Se for do Tipo 1, Passeio possui largura livre de 1,2 m ?	Sim	0
P_7_1_2	Se for do Tipo 1, O rebaixo tem abas conforme a norma ?	Não	-1
P_7_2	A rampa do rebaixo tem Inclinação da norma (8,33%) ?	Sim	0
P_7_3	O rebaixo possui piso tátil ?	Tem só piso de alerta	-1
P_7_3_1	O piso tátil de alerta e direcional do rebaixo está conforme a norma ?	Não	-1
P_8_1	O piso tátil está no eixo da faixa livre ?	0	0
P_8_2	Se tem uma leve mudança de direção está conforme a norma ?	0	0
P_8_3	Se tem mudança de direção de 90º ou maior está conforme a norma ?	0	0
P_8_4	Se tem mudança de direção de três faixas direcionais está conforme a norma ?	0	0
P_8_5	Se tem mudança de direção de quatro faixas direcionais está conforme a norma?	0	0
P_8_6	Tem piso tátil em pontos de ônibus conforme a norma?	0	0
P_8_7	O piso tátil tem conexão com os lotes vizinhos?	0	0
