Lote 4 - Rota: Contorno

Diagnóstico da Calçada	Qualidade do Serviço	
Endereço: Av.Contorno, 7526	87	B
Data do Registro: 31/10/2019 13:41:28		
Num. Lote CTM: 10044800050

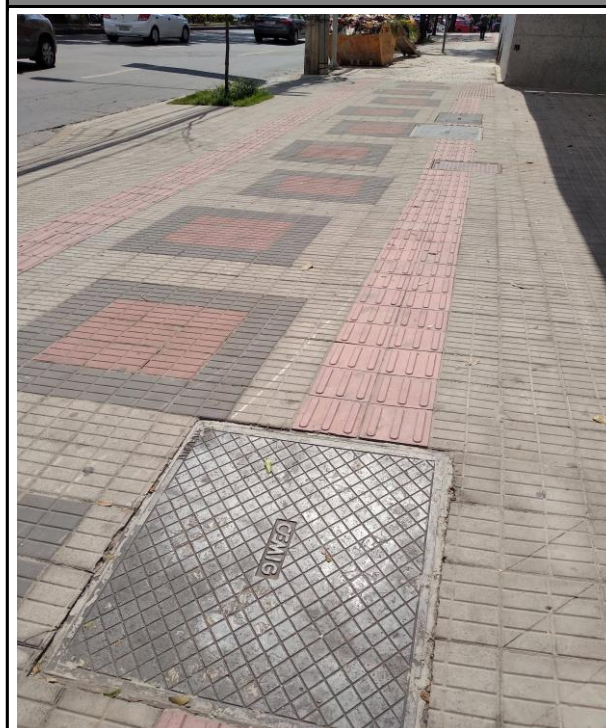
Foto Geral

ID	Itens Avaliados	Respostas	Nota
P_1	O Mobiliário urbano está dentro da faixa de serviço de 70 cm ?	Sim	-
P_2	Qual a largura livre do Passeio ?	Acima de 1.50 m	10
P_3	Tipo de revestimento da calçada ?	Ladrilho Hidráulico	10
P_4	Existencia de Buracos ?	Nenhum	10
P_5	Condições Gerais do Piso e meio-fio da calçada ?	Ótimo(a)	10
P_6	Presença de desniveis ?	Leve	7
P_7	Tem rebaixamento de calçada para Pedestre ?	Não	10
P_8	Possui piso tátil ao longo da Calçada ?	Sim	-
P_9	A calçada Possui Rebaixamento de Veiculos correto ?	Sim	10
P_10	Existencia de altura livre menor que 2,10 m ?	Não	-
P_11	O Passeio está no padrao da SMPU ?	Não	0
P_12	A testada possui prática de estacionamento sobre o passeio ?	Não	10
P_13	Existe algum dispositivo de Drenagem sobre a calçada ?	Não	0
P_14	Existe PED em frente a testada ?	Não	-
P_15	Existe FTP em frente a testada ?	Não	-
P_16	Classificação geral da calçada pelo pesquisador.	Ótimo(a)	10
