# Lote 1 - Rota: Padre Pedro Pinto

Diagnóstico da Calçada	Qualidade do Serviço	
Endereço: Rua Padre Pedro Pinto, 1260	<b>80</b>	<b>B</b>
Data do Registro: 22/11/2019 09:29:18		
Num. Lote CTM: 190428000150

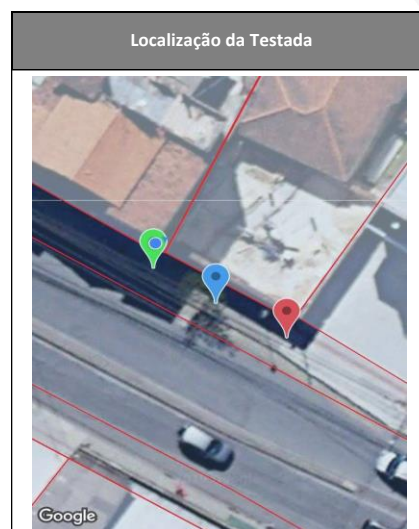
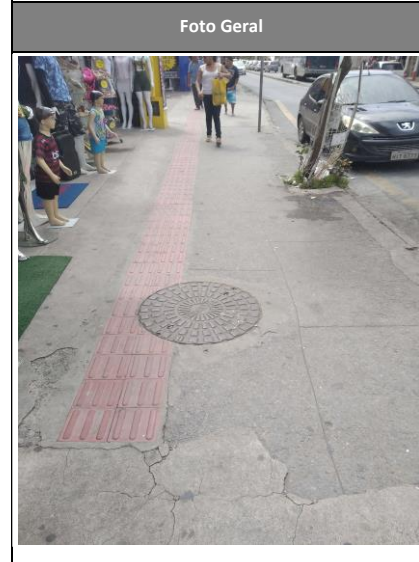
ID	Itens Avaliados	Respostas	Nota
P_1	O Mobiliário urbano está dentro da faixa de serviço de 70 cm ?	Sim	-
P_2	Qual a largura livre do Passeio ?	Acima de 1.50 m	10
P_3	Tipo de revestimento da calçada ?	Concreto	10
P_4	Existência de Buracos ?	Nenhum	10
P_5	Condições Gerais do Piso e meio-fio da calçada ?	Ótimo(a)	10
P_6	Presença de desníveis ?	Nenhum	10
P_7	Tem rebaixamento de calçada para Pedestre ?	Não	10
P_8	Possui piso tátil ao longo da Calçada ?	Sim	-
P_9	A calçada Possui Rebaixamento de Veículos correto ?	N.A	0
P_10	Existência de altura livre menor que 2,10 m ?	Não	-
P_11	O Passeio está no padrão da SMPU ?	Não	0
P_12	A testada possui prática de estacionamento sobre o passeio ?	Não	10
P_13	Existe algum dispositivo de Drenagem sobre a calçada ?	Não	0
P_14	Existe PED em frente a testada ?	Não	-
P_15	Existe FTP em frente a testada ?	Não	-
P_16	Classificação geral da calçada pelo pesquisador.	Ótimo(a)	10
