Diagnóstico da Calçada	Qualidade do Serviço	
Endereço: Av. Brigadeiro Eduardo Gomes, 2030	45	D
Data do Registro: 13/11/2019 15:46:03		
Num. Lote CTM: 130118500050

Lote 1 - Rota: Noroeste

FRATAR
ENGENHARIA CONSULTIVA

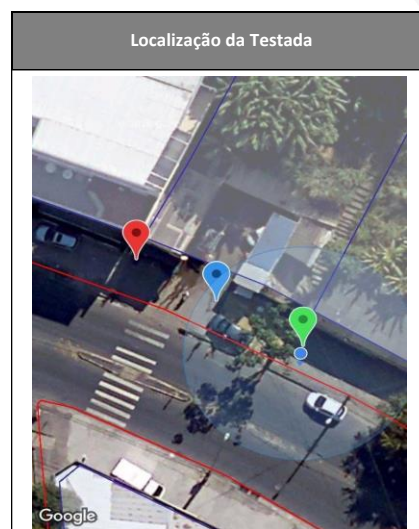
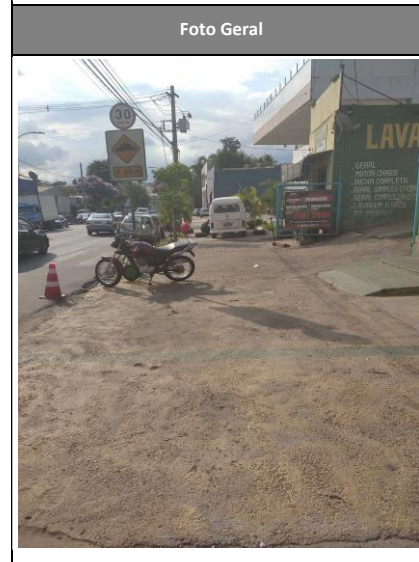
ID	Itens Avaliados	Respostas	Nota
P_1	O Mobiliário urbano está dentro da faixa de serviço de 70 cm ?	Sim	-
P_2	Qual a largura livre do Passeio ?	Acima de 1.50 m	10
P_3	Tipo de revestimento da calçada ?	Outro	0
P_4	Existência de Buracos ?	Poucos	5
P_5	Condições Gerais do Piso e meio-fio da calçada ?	Regular	5
P_6	Presença de desníveis ?	Nenhum	10
P_7	Tem rebaixamento de calçada para Pedestre ?	Não, mas deveria ter.	0
P_8	Possui piso tátil ao longo da Calçada ?	Não	-
P_9	A calçada Possui Rebaixamento de Veículos correto ?	Não	0
P_10	Existência de altura livre menor que 2,10 m ?	Não	-
P_11	O Passeio está no padrão da SMPU ?	Não	0
P_12	A testada possui prática de estacionamento sobre o passeio ?	Não	10
P_13	Existe algum dispositivo de Drenagem sobre a calçada ?	Não	0
P_14	Existe PED em frente a testada ?	Não	-
P_15	Existe FTP em frente a testada ?	Sim	-
P_16	Classificação geral da calçada pelo pesquisador.	Regular	5
