# Lote 1 - Rota: Noroeste

Diagnóstico da Calçada	Qualidade do Serviço	
Endereço: Av. Abílio Machado, 1417	63	C
Data do Registro: 11/11/2019 15:21:51		
Num. Lote CTM: 130056000220

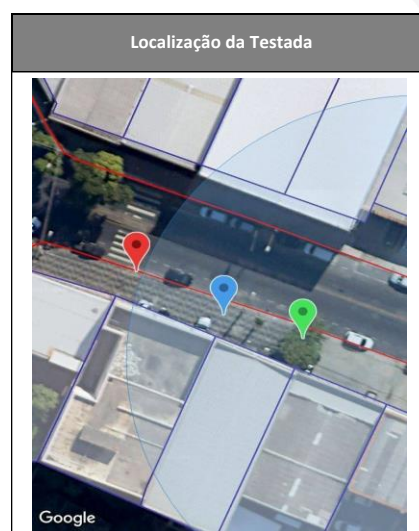
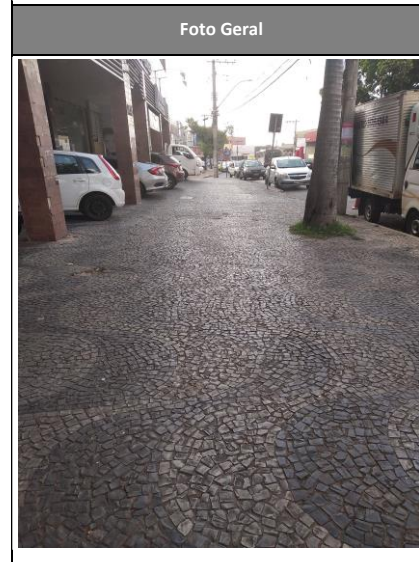
ID	Itens Avaliados	Respostas	Nota
P_1	O Mobiliário urbano está dentro da faixa de serviço de 70 cm ?	Sim	-
P_2	Qual a largura livre do Passeio ?	Acima de 1.50 m	10
P_3	Tipo de revestimento da calçada ?	Pedra Portuguesa	8
P_4	Existência de Buracos ?	Poucos	5
P_5	Condições Gerais do Piso e meio-fio da calçada ?	Regular	5
P_6	Presença de desníveis ?	Nenhum	10
P_7	Tem rebaixamento de calçada para Pedestre ?	Não	10
P_8	Possui piso tátil ao longo da Calçada ?	Não	-
P_9	A calçada Possui Rebaixamento de Veículos correto ?	Sim	10
P_10	Existência de altura livre menor que 2,10 m ?	Não	-
P_11	O Passeio está no padrão da SMPU ?	Não	0
P_12	A testada possui prática de estacionamento sobre o passeio ?	Sim	0
P_13	Existe algum dispositivo de Drenagem sobre a calçada ?	Não	0
P_14	Existe PED em frente a testada ?	Não	-
P_15	Existe FTP em frente a testada ?	Não	-
P_16	Classificação geral da calçada pelo pesquisador.	Regular	5
