Diagnóstico da Calçada	Qualidade do Serviço	
Endereço: Rua Conceição do Mato Dentro, 285	72	B
Data do Registro: 28/10/2019 13:42:51		
Num. Lote CTM: 140121000415

Diagnóstico da Calçada	Qualidade do Serviço		Complemento do Diagnóstico
Endereço: Rua Conceição do Mato Dentro, 285 Data do Registro: 28/10/2019 13:42:51 Num. Lote CTM: 140121000415	72	B

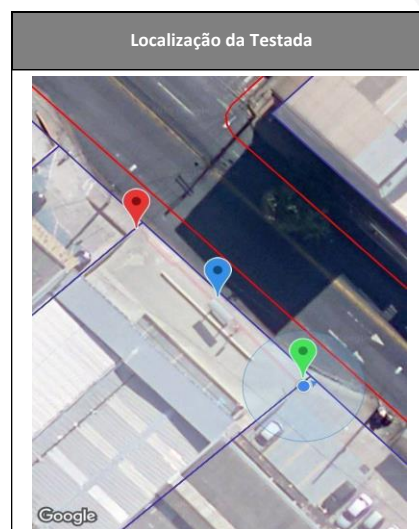
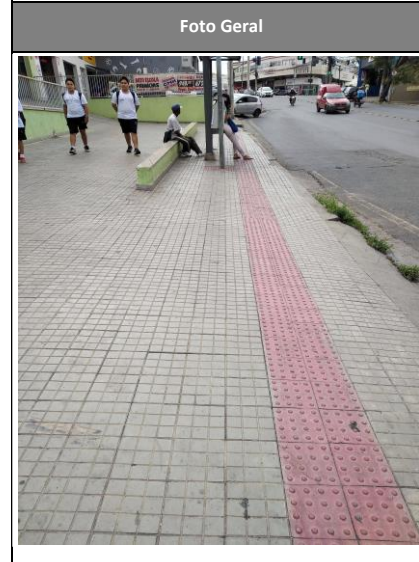
ID	Itens Avaliados	Respostas	Nota
P_1	O Mobiliário urbano está dentro da faixa de serviço de 70 cm ?	Não	-
P_2	Qual a largura livre do Passeio ?	Entre 0.80 m e 1.20 m	4
P_3	Tipo de revestimento da calçada ?	Ladrilho Hidráulico	10
P_4	Existência de Buracos ?	Poucos	5
P_5	Condições Gerais do Piso e meio-fio da calçada ?	Ótimo(a)	10
P_6	Presença de desníveis ?	Médio	3
P_7	Tem rebaixamento de calçada para Pedestre ?	Não	10
P_8	Possui piso tátil ao longo da Calçada ?	Sim	-
P_9	A calçada Possui Rebaixamento de Veículos correto ?	Sim	10
P_10	Existência de altura livre menor que 2,10 m ?	Não	-
P_11	O Passeio está no padrão da SMPU ?	Não	0
P_12	A testada possui prática de estacionamento sobre o passeio ?	Não	10
P_13	Existe algum dispositivo de Drenagem sobre a calçada ?	Não	0
P_14	Existe PED em frente a testada ?	Sim	-
P_15	Existe FTP em frente a testada ?	Não	-
P_16	Classificação geral da calçada pelo pesquisador.	Ótimo(a)	10
