Lote 1 - Rota: Padre Pedro Pinto

Diagnóstico da Calçada	Qualidade do Serviço	
Endereço: Rua Padre Pedro Pinto, 2294	69	C
Data do Registro: 21/11/2019 11:47:28		
Num. Lote CTM: 190589100100

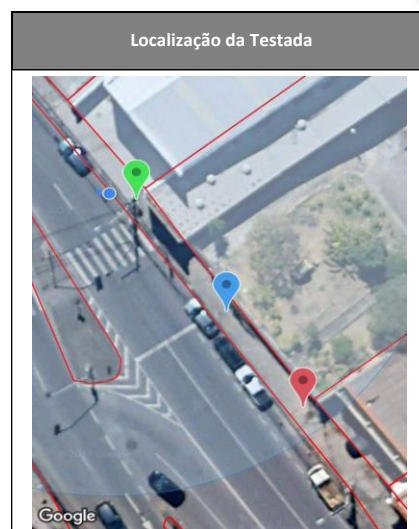
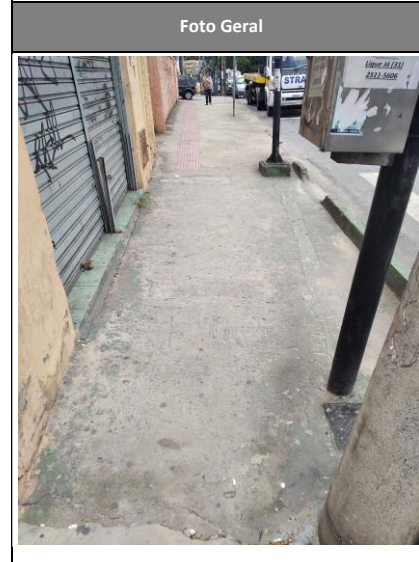
ID	Itens Avaliados	Respostas	Nota
P_1	O Mobiliário urbano está dentro da faixa de serviço de 70 cm ?	Sim	-
P_2	Qual a largura livre do Passeio ?	Acima de 1.50 m	10
P_3	Tipo de revestimento da calçada ?	Concreto	10
P_4	Existência de Buracos ?	Nenhum	10
P_5	Condições Gerais do Piso e meio-fio da calçada ?	Regular	5
P_6	Presença de desníveis ?	Nenhum	10
P_7	Tem rebaixamento de calçada para Pedestre ?	Sim	9
P_8	Possui piso tátil ao longo da Calçada ?	Sim	-
P_9	A calçada Possui Rebaixamento de Veículos correto ?	N.A	0
P_10	Existência de altura livre menor que 2,10 m ?	Não	-
P_11	O Passeio está no padrão da SMPU ?	Não	0
P_12	A testada possui prática de estacionamento sobre o passeio ?	Não	10
P_13	Existe algum dispositivo de Drenagem sobre a calçada ?	Não	0
P_14	Existe PED em frente a testada ?	Não	-
P_15	Existe FTP em frente a testada ?	Sim	-
P_16	Classificação geral da calçada pelo pesquisador.	Regular	5
